Bauen im Bestand 17. April 2024 in Frankfurt

**Frankfurt - Dom St. Bartholomäus**  
30 Jahre Instandsetzung

Dipl.-Ing. Dirk Schmidtke  
Architekt + Bauingenieur

## Dom – Instandsetzungen ab 1988

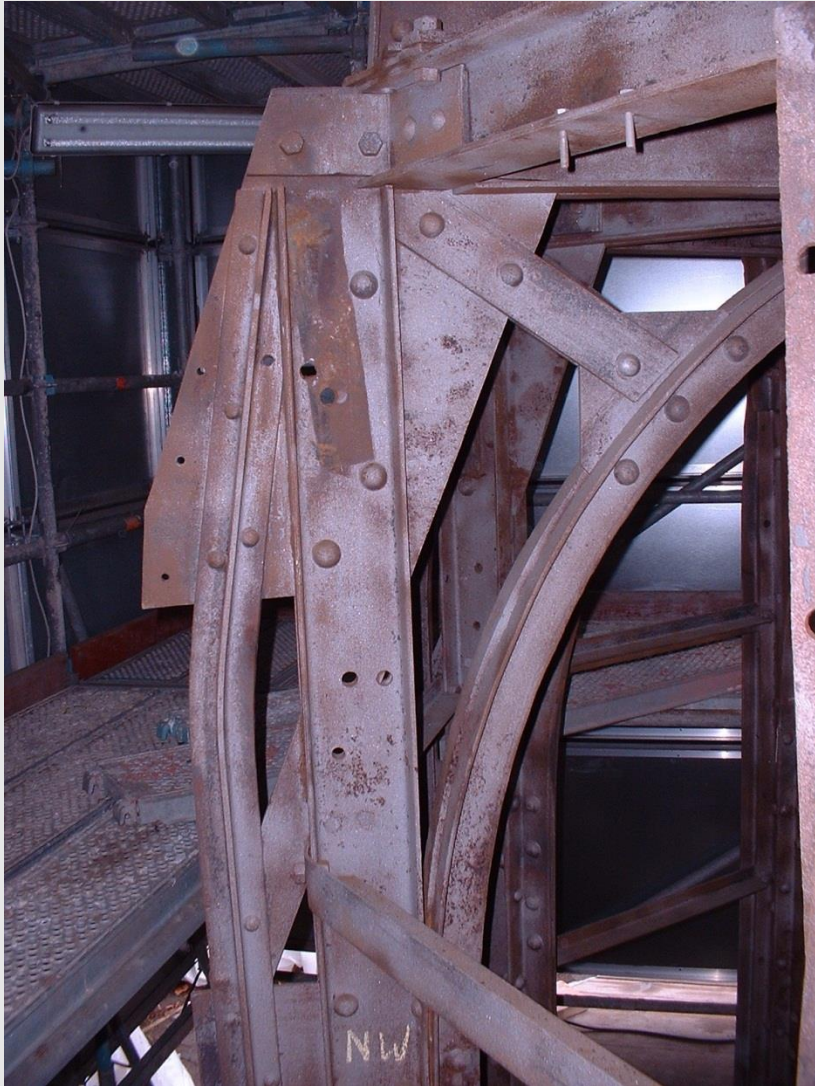
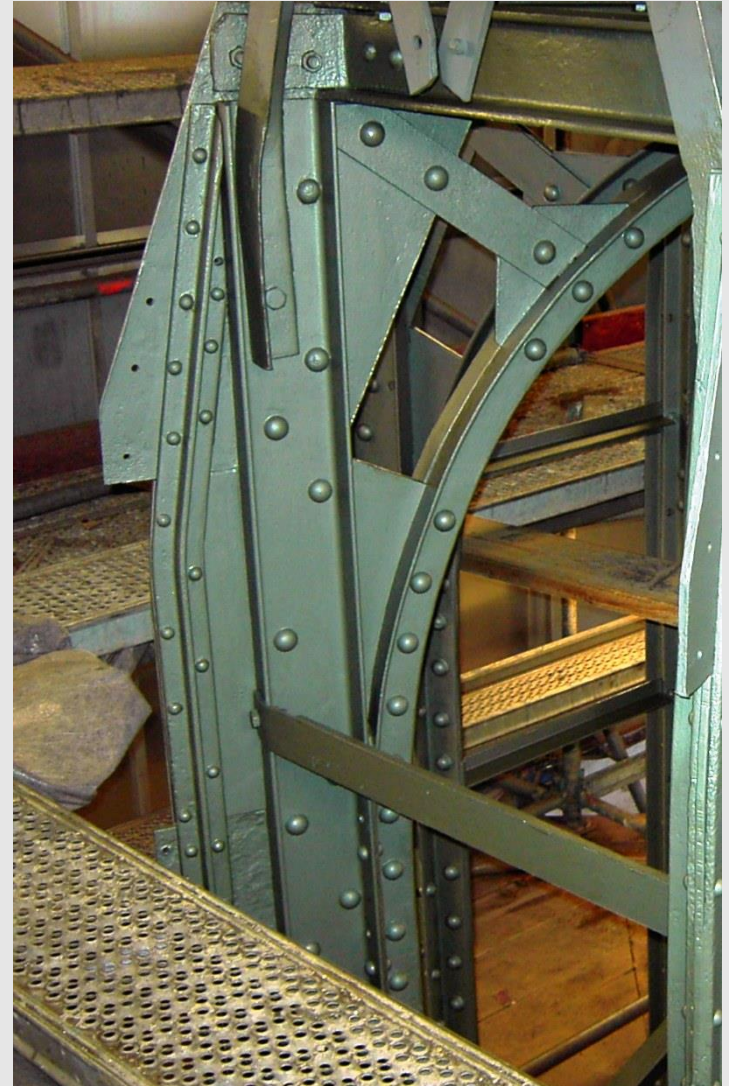
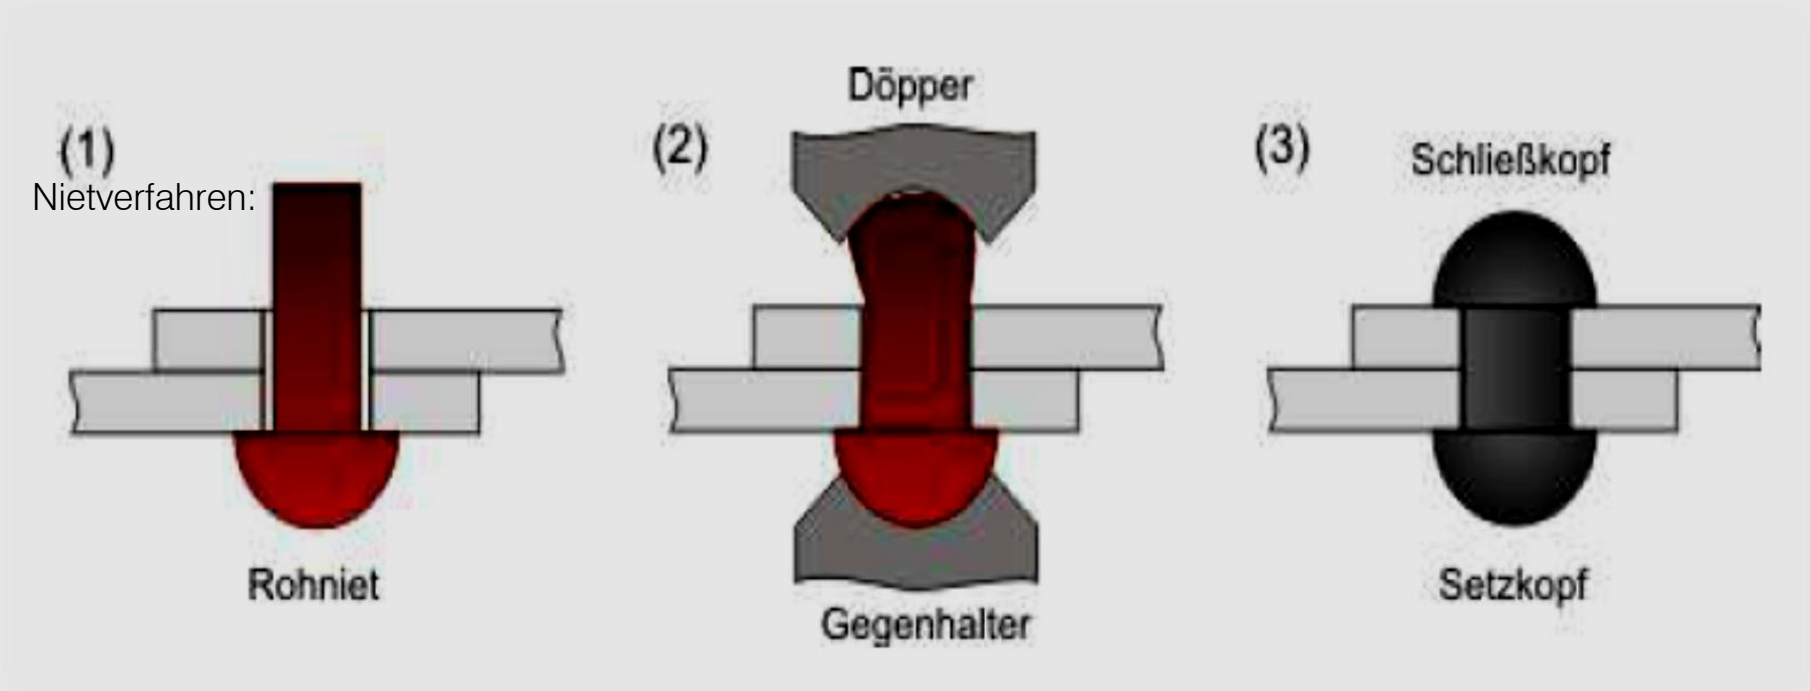
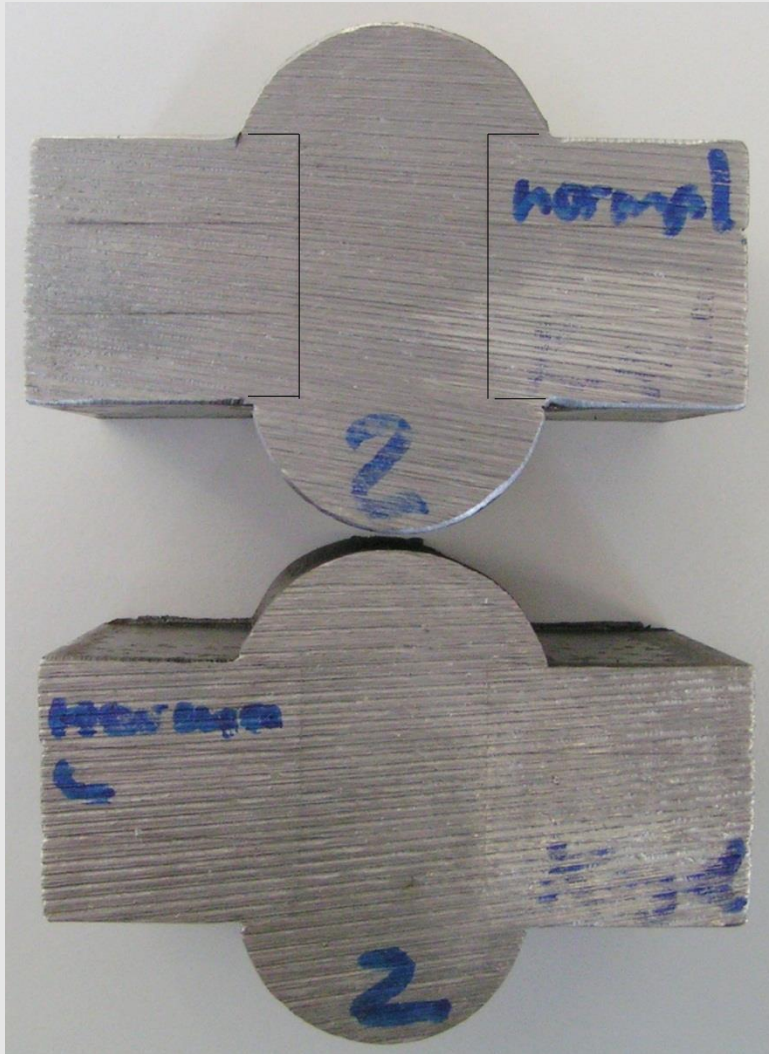
# Dom – Instandsetzungen 2001 - 2006 Vierungsturm - Niettechnik

1. Das Herstellen von Nieten stellt an die heutigen Firmen hohe Anforderungen. Regelmäßige Ausführungen und Überprüfungen der gefertigten Nieten finden nicht statt.

Vorgaben zur Eigenkontrolle fehlen.

2. Zur Beurteilung der Niet reicht eine optische Kontrolle oder per Ultraschall nicht aus.

3. Die Ausbildung des Schließkopfes und der bündige Anschluss des Nietenchaftes sind wesentliche Kriterien für die Tragfähigkeit.

4. Schraubverbindungen, auch mit einseitigen Nietkopf, stellen keine gleichwertigen Anschluss innerhalb von Nietkonstruktionen dar.

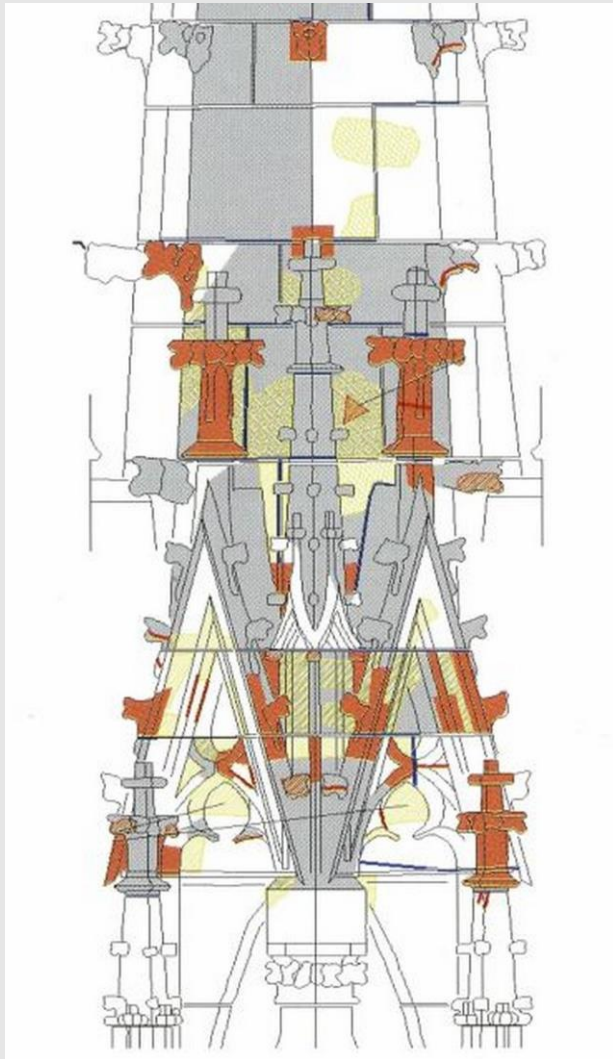
1.TA  
2000 – 2003  
Steinmetzarbeiten im  
oberen Teilabschnitt

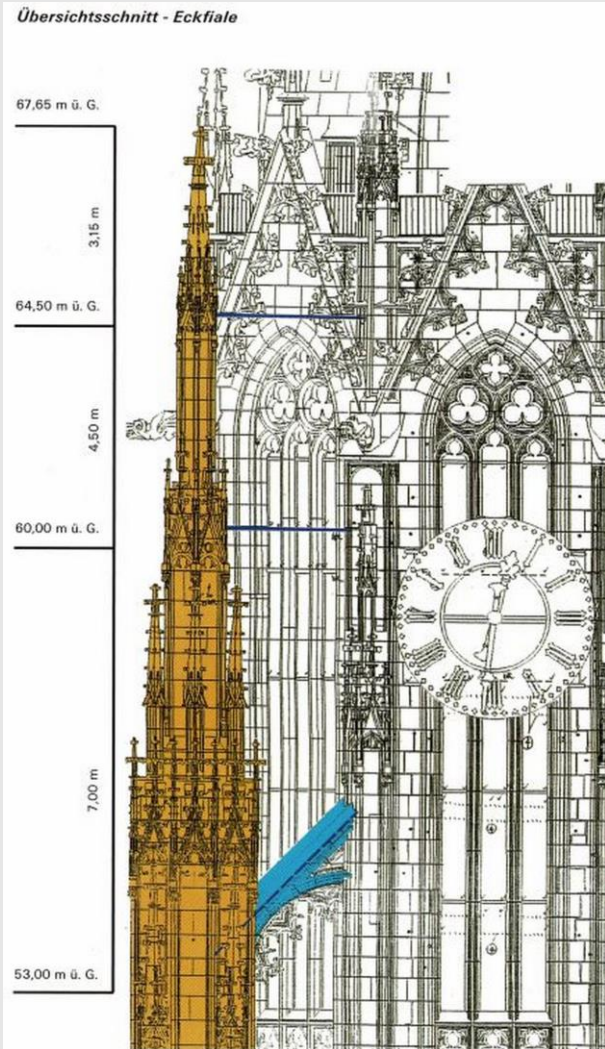
2.TA  
2003 – 2006

Steinmetzarbeiten im  
mittleren Abschnitt  
Instandsetzung  
der großen Eckfiale

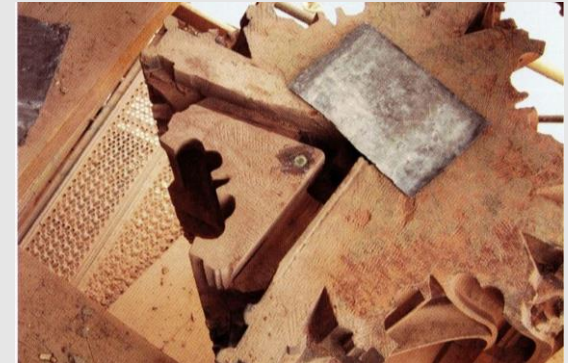
Neue Vierung im  
Anschluss an  
Verankerungen

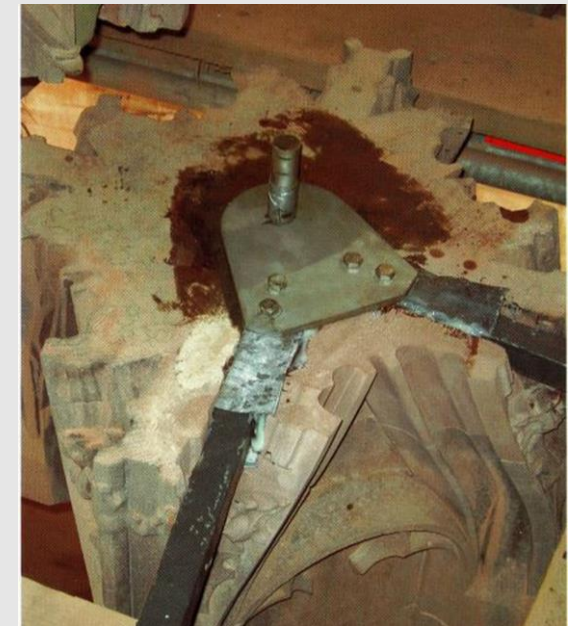
Fertig gestellter  
Anschluss unter  
Verwendung  
historischem  
Verankerungen

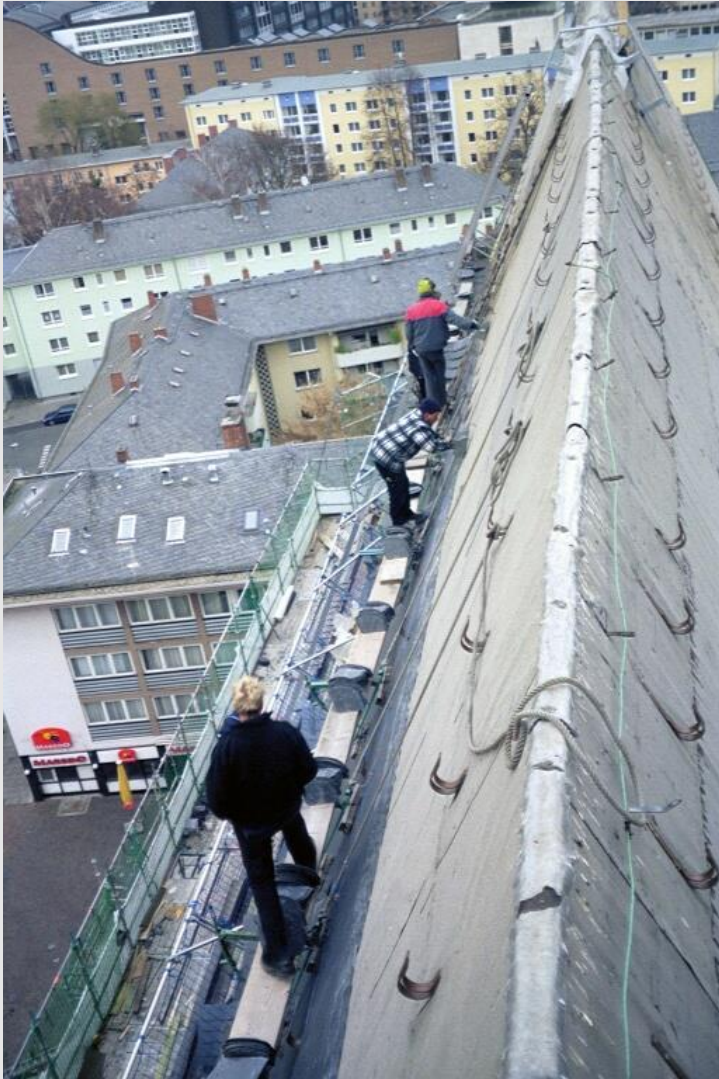
**Dächer mit einer Dachneigung größer 60 Grad werden aus Sicht des Arbeitsschutzes wie senkrechte Wände gewertet und müssen eingerüstet werden.**

Ein Ausführung wie das Foto zeigt, ist somit nicht mehr möglich.

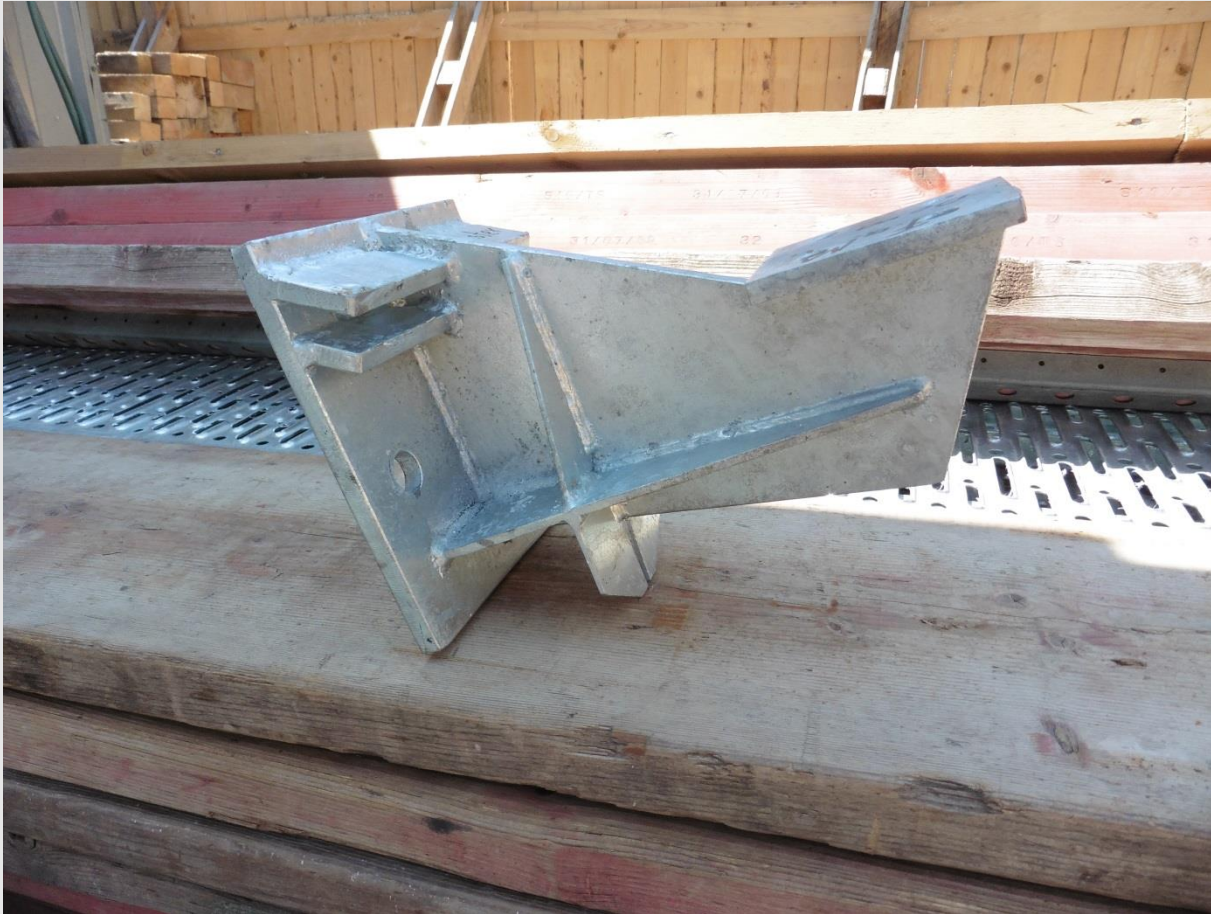
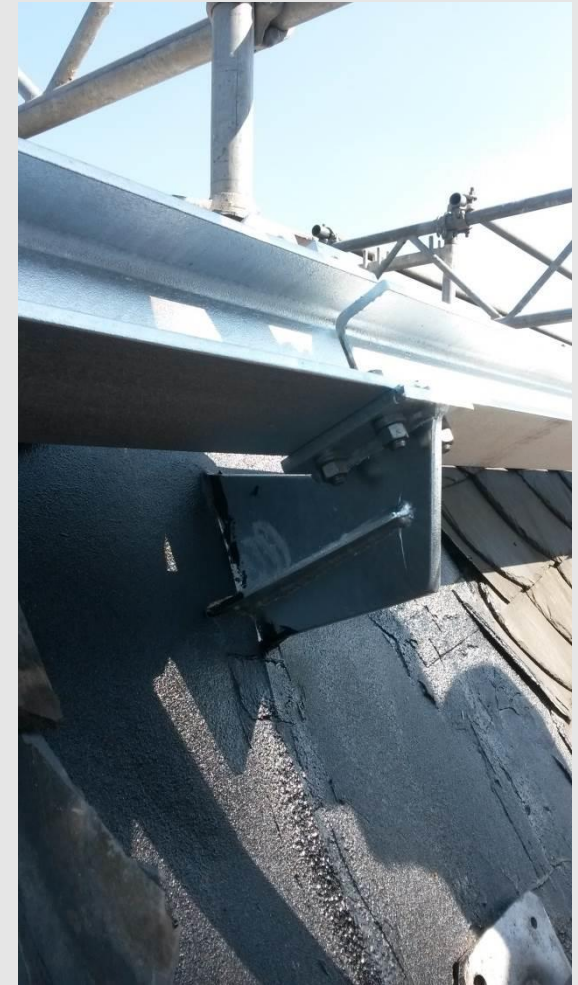
Konsole vor Einbau und nach Montage

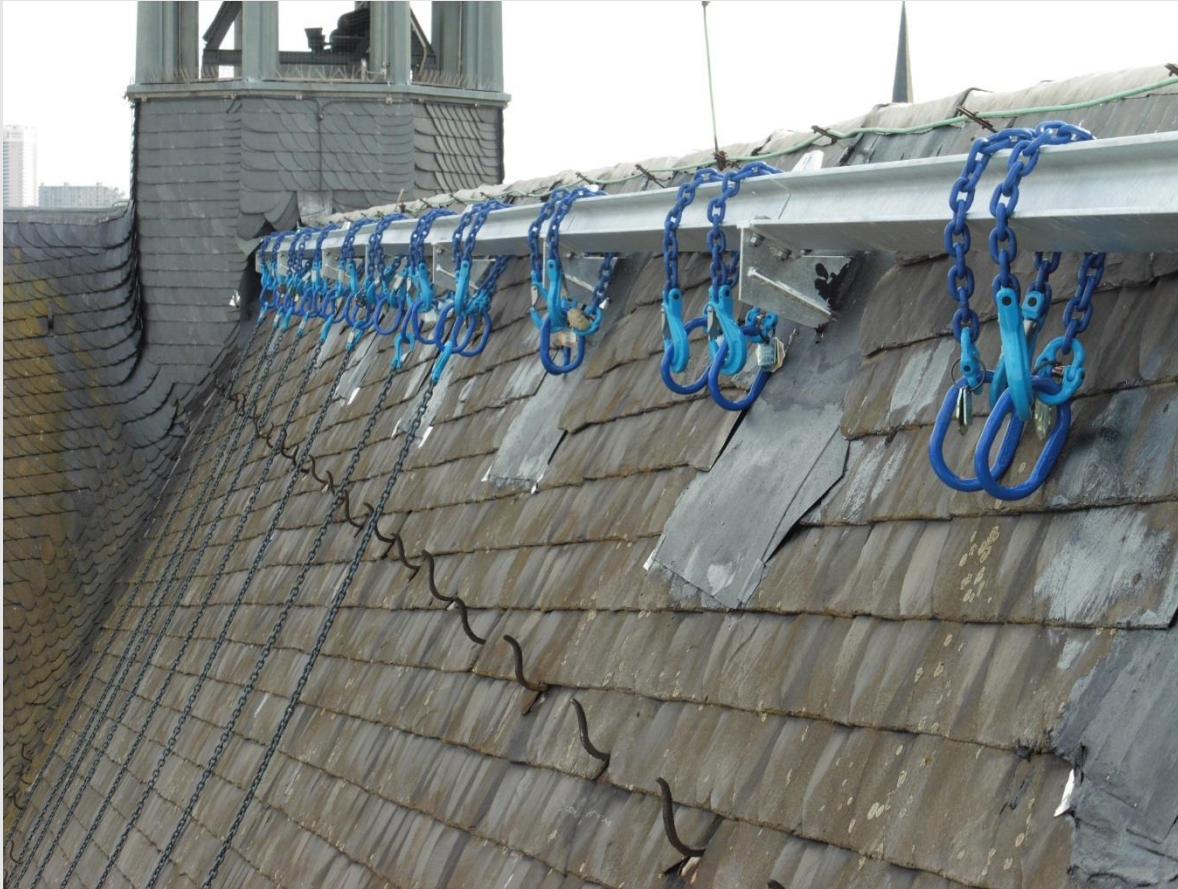
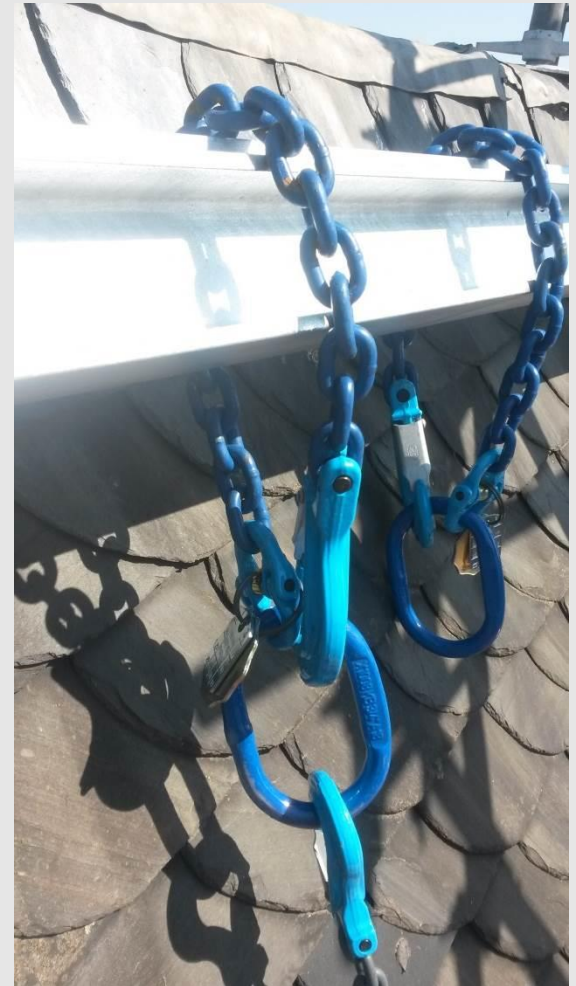
Konsole mit Längsträger und Ketten nach Einbau

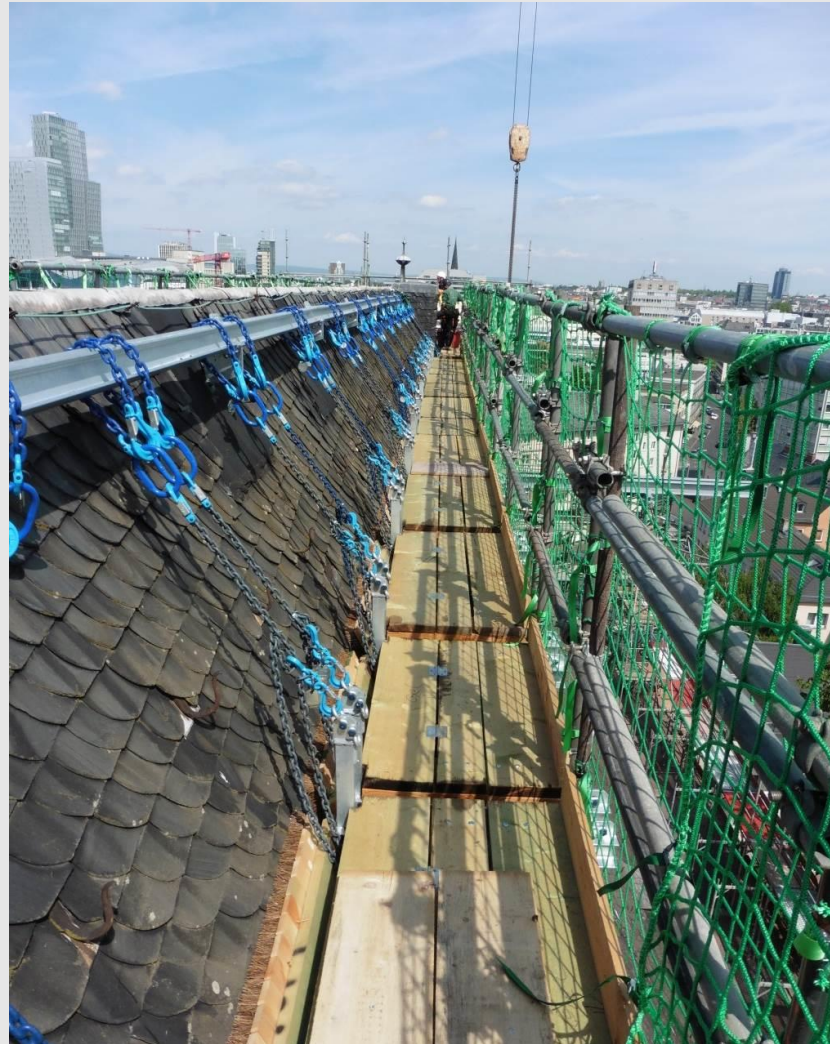
Belagsebene nach Einbau

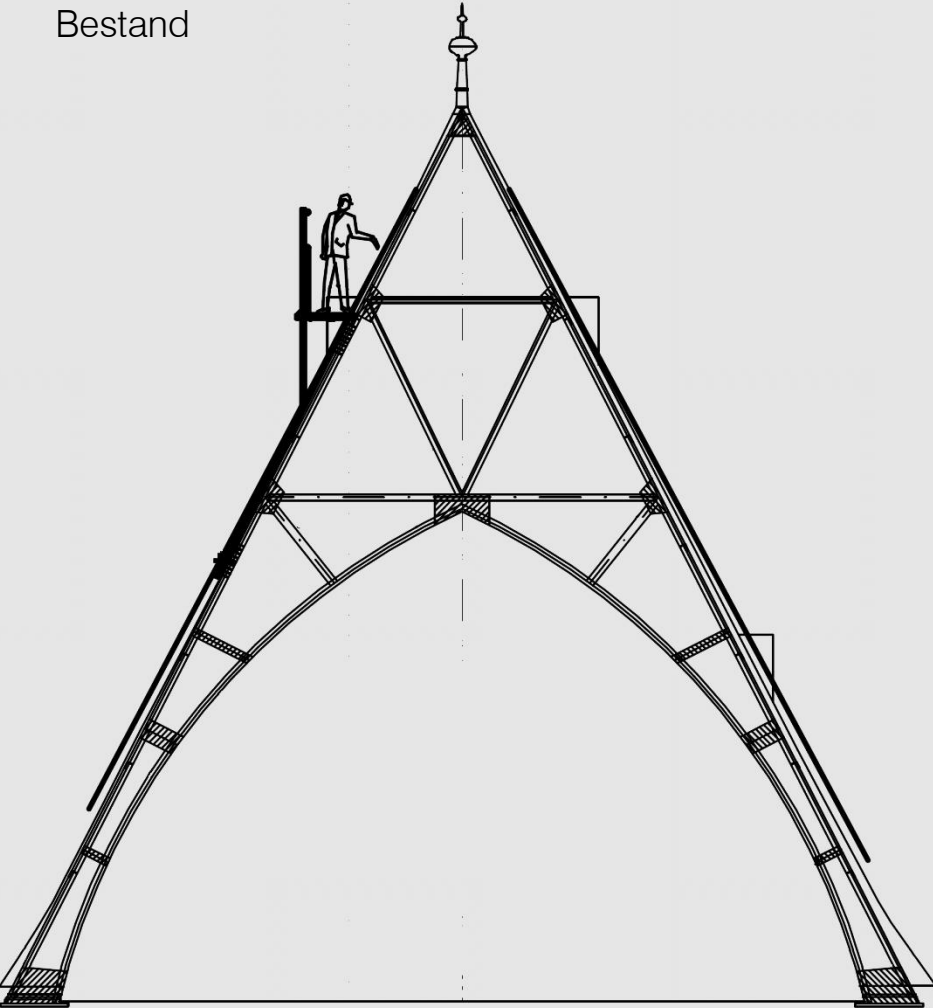
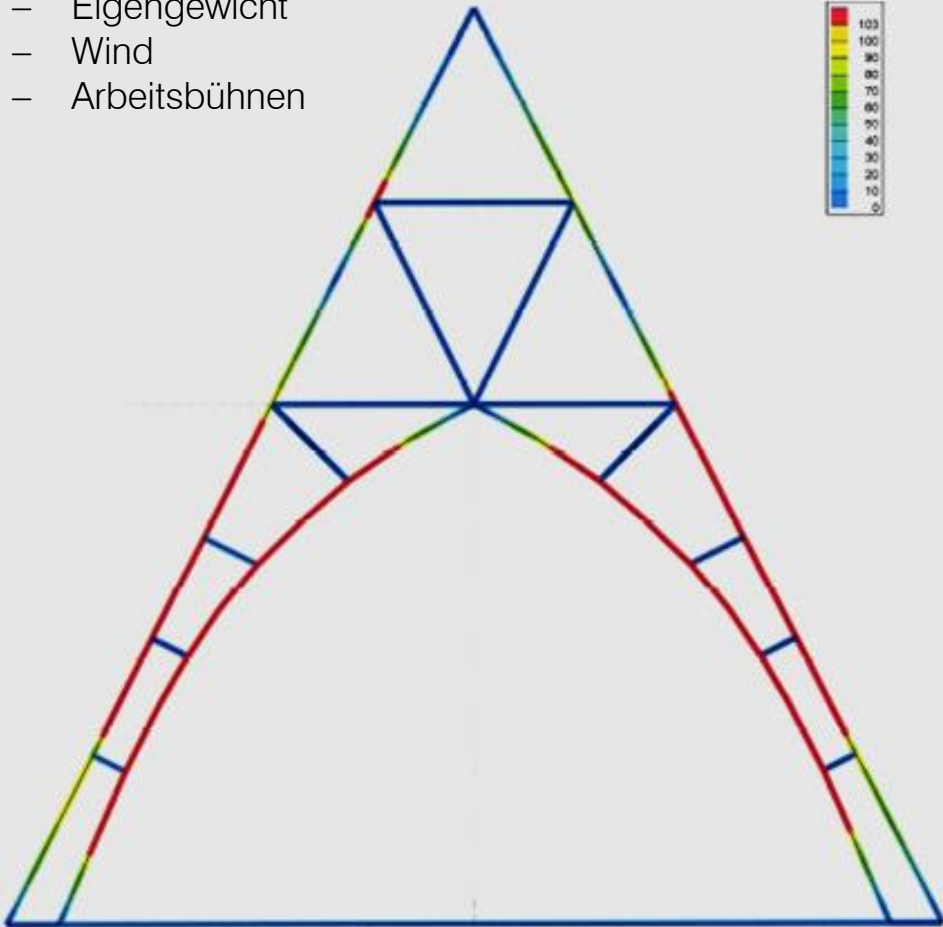
Bestand

Belastungen aus:

- Eigengewicht
- Wind
- Arbeitsbühnen

Ausnutzungsgrad

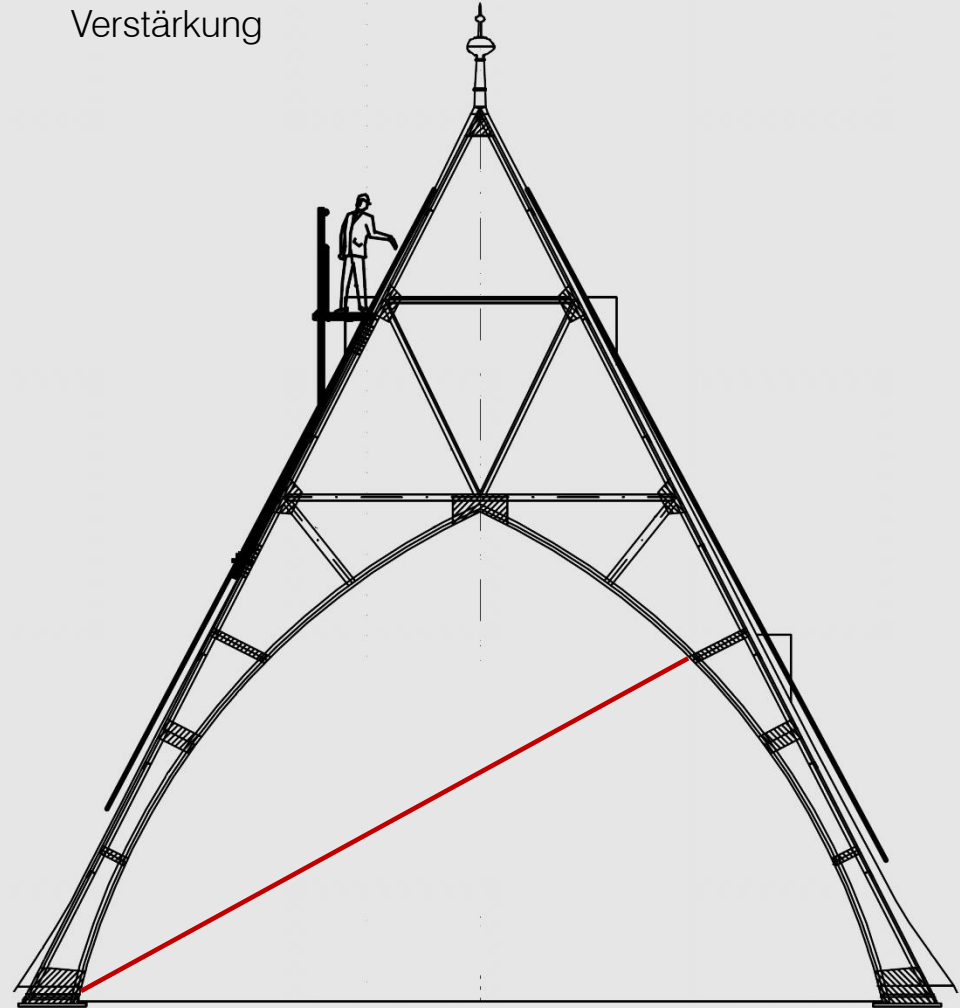
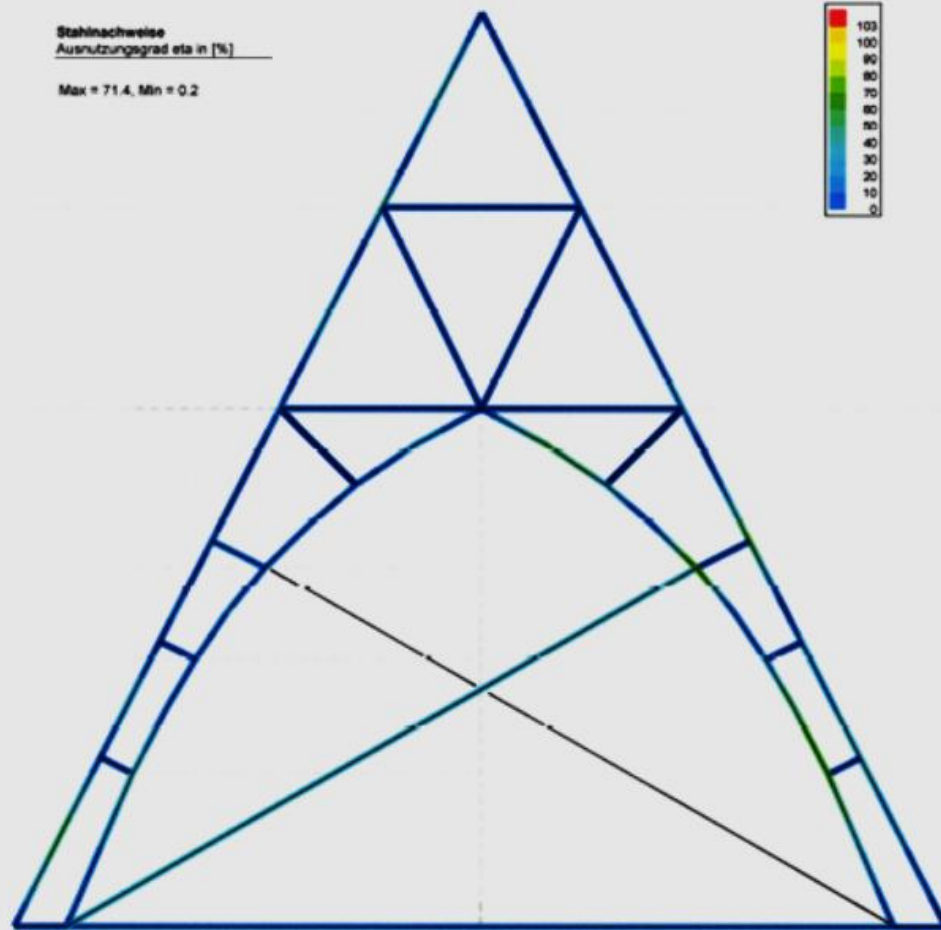
Verstärkung

Ausnutzungsgrad

Stahlnachweise  
Ausnutzungsgrad eta in [%]  
Max = 71.4, Min = 0.2
