Sanierung einer Rüstungsaltnlast mittels Constructed Wetlands: Ehem. Sprengstoffwerk „Tanne“ im Oberharz

- Standortbeschreibung
- Historie
- Kontamination und Gefährdungssituation
- Sanierung
- Funktionsweise der Wetlands
- Erfahrungen und Anpassung

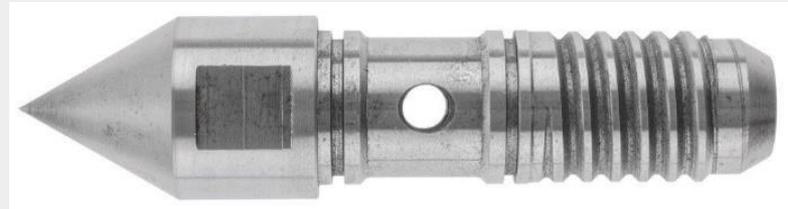
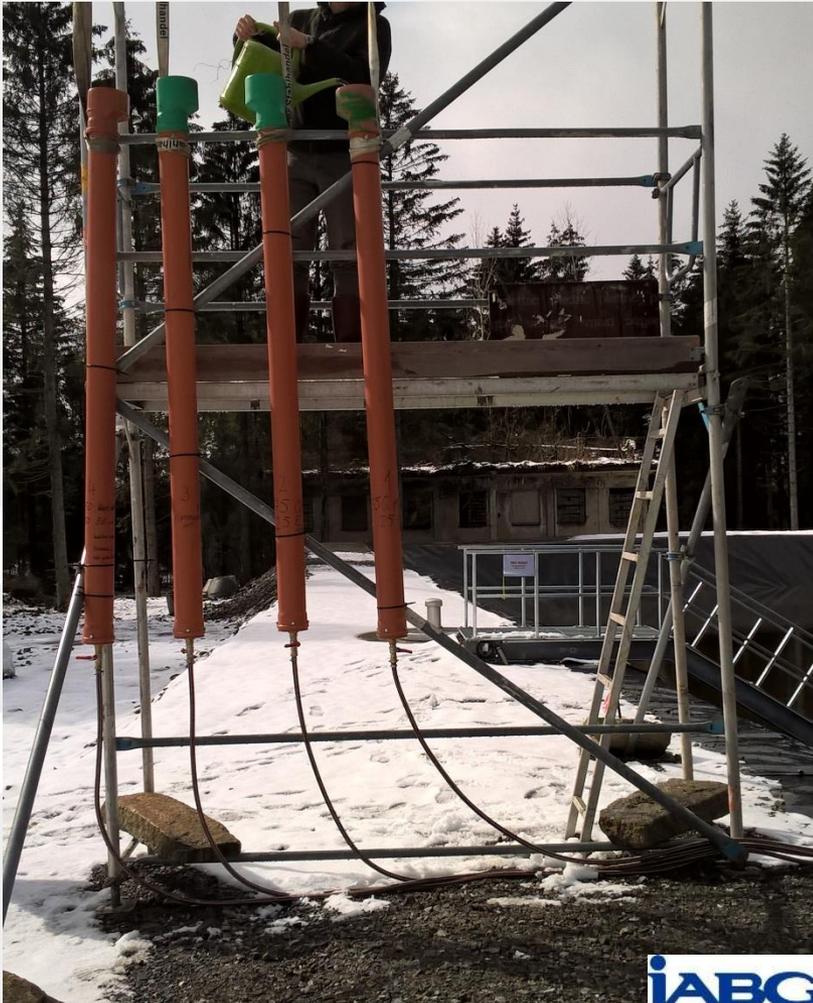
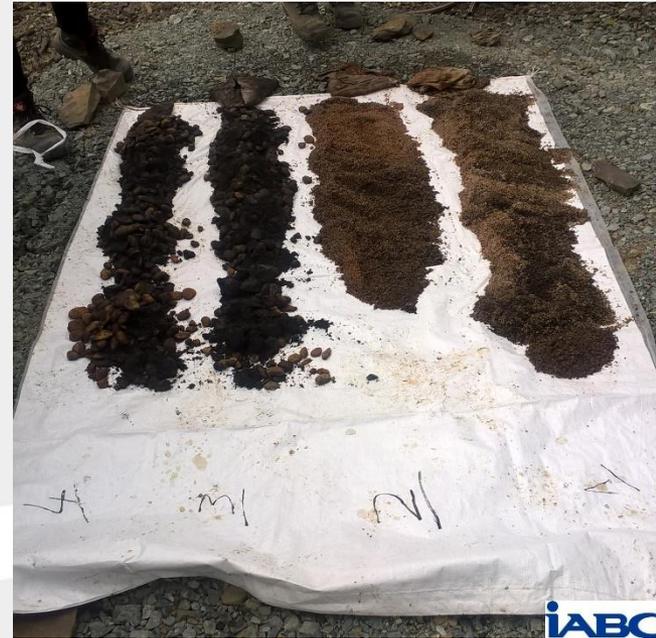
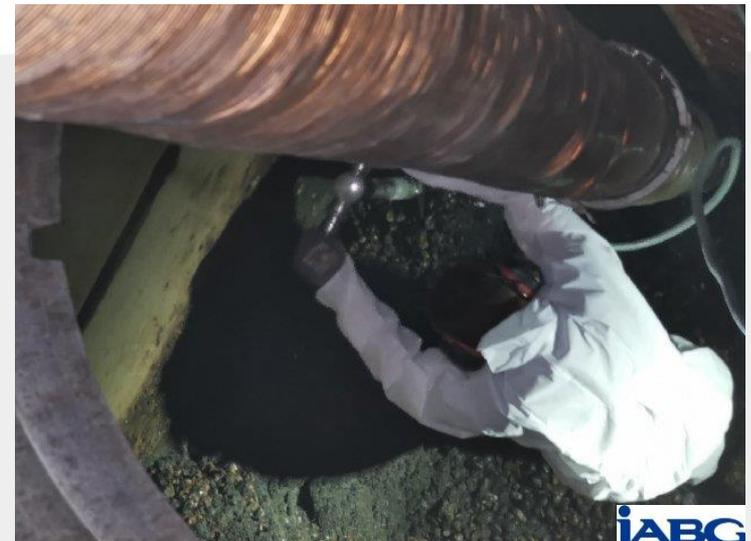
Probleme mit Durchlässigkeit der Eisen-Kies-Kulisse

- Verockerung der Eisen-Kies-Füllung
- Dadurch Entstehung einer soliden, schlecht durchlässigen Masse
- Durchfluss von 5 l/sec (bei Vollast) sinkt auf < 1 l/sec
- Ab einer gewissen Einstauhöhe im Pufferbecken Überströmen der Tauchwand (damit Bypass des reaktionsfähigen Materials)

- manuelle Auflockerung mittels Presslufthammer nur kurzfristig erfolgreich
- letztendlich Entnahme der Füllung mittels Saugbagger, Änderung Mischungsverhältnis (weniger Eisenspäneanteil, Zumischen einer feineren Kiesfraktion als Stützkorn)
- aufgrund erneuten Nachlassens der Durchlässigkeit: Einbau von Druckluftlanzen zur Luftspülung

„Säulenversuche“ zur Optimierung
der Eisen-Kies-Mischung
