PFAS aus A3F Löschschäumen im Boden und Grundwasser unter dem Salzburger Flughafen

Ein Erfahrungsbericht

Dr. Thomas Hanauer – MuP Umwelttechnik

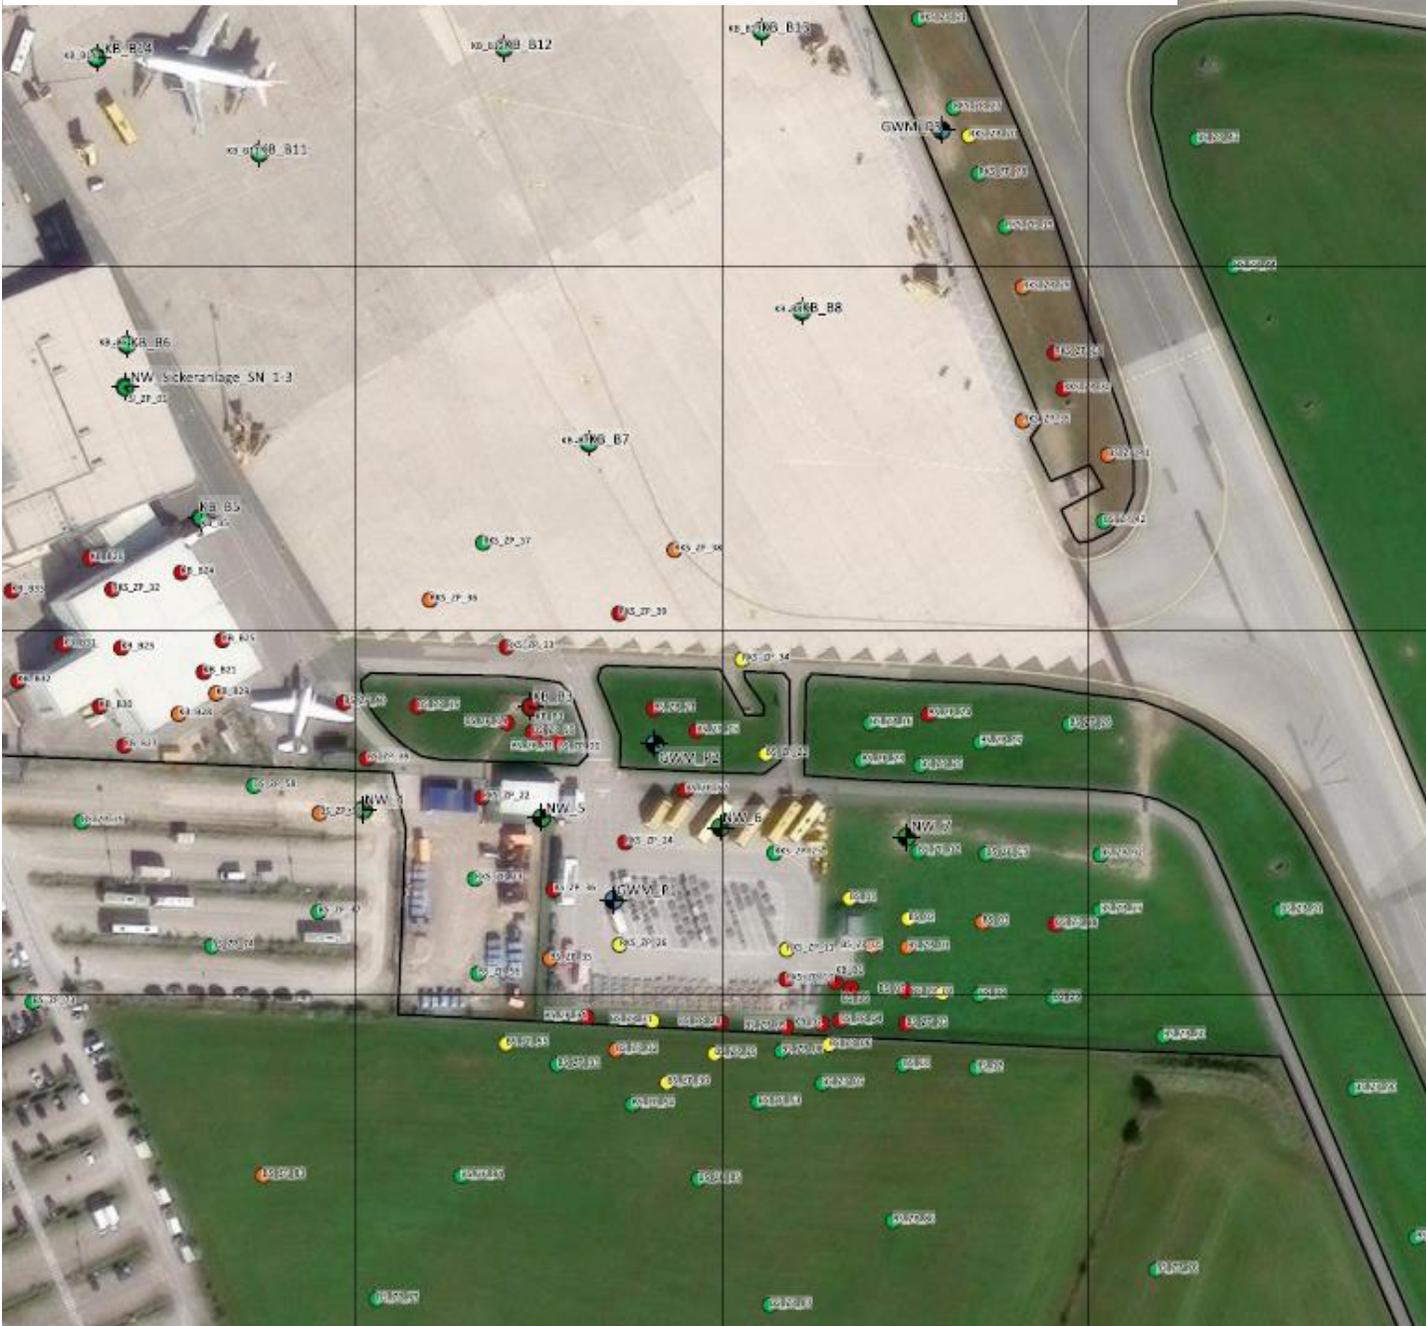
Summe PFAS-Konzentrationen in Bodeneluaten

- Der Eintrag der Löschmittel erfolgte am Südrand des Vorfeldes und im Bereich der Fahrzeugabstellfläche.
- Durch Erweiterungen des Flughafens seit 1960 liegen heute PFAS-Belastungen teilweise unter befestigten Flächen

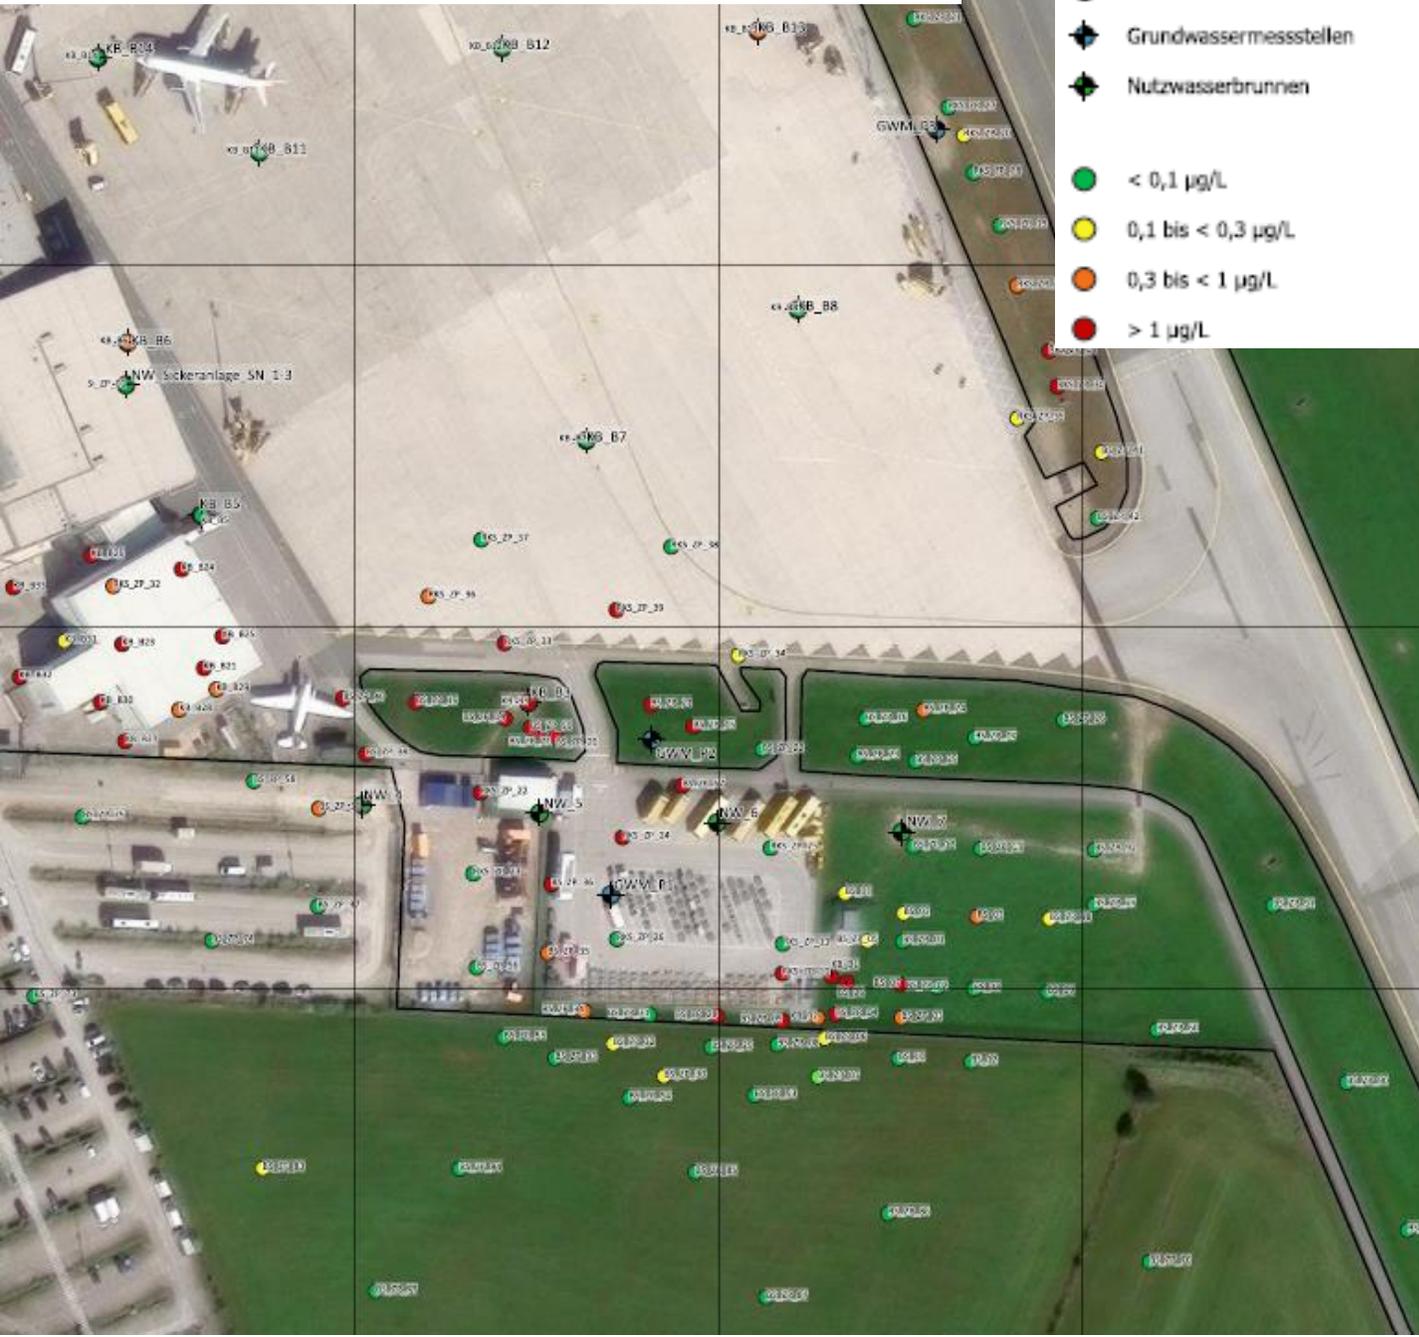
PFOS-Konzentrationen in Bodeneluaten

- Der Hauptkontaminant ist PFOS mit einem Anteil von etwa 70%.
- Auch im Grundwasser ist PFOS der Hauptkontaminant
- Nebenkontaminant ist die Perfluorhexansulfonsäure (PFHxS).
- Die weiteren relevanten Einzelstoffe sind:
 - PFOA (Perfluorooctansäure)
 - PFHpA (Perfluorheptansäure)
 - PFHpS (Perfluorheptansulfonsäure)
 - PFNS (Perfluornonansäure)

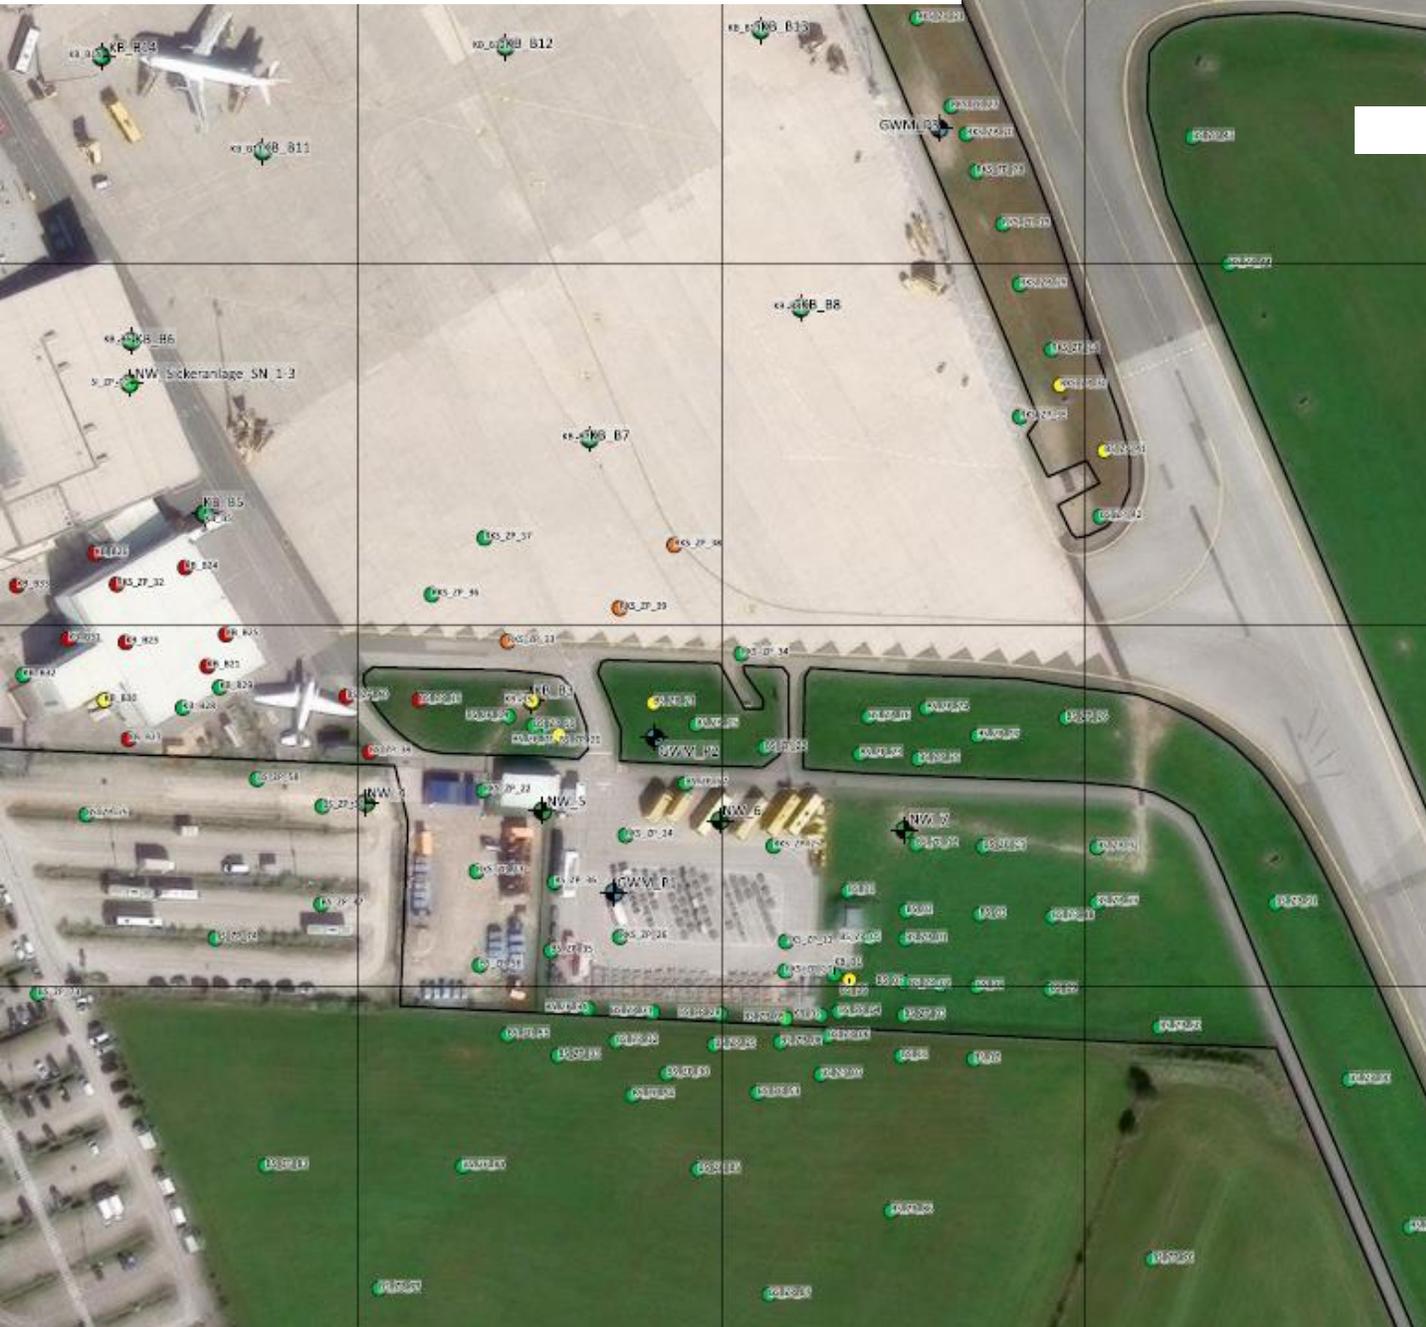
PFNA-Konzentrationen in Bodeneluaten

- Im Zuge der Bodenuntersuchungen wurde im Bereich des Hangar 2 ein separater Eintragsbereich mit einem relevanten Anteil an PFNA festgestellt.
- Die maximalen Konzentrationen erreichen in diesem Bereich für die Summe 20 PFAS maximal rd. 32 µg/l. Die Hauptkomponente PFNA erreicht bis zu 26 µg/l im Eluat 1:10.

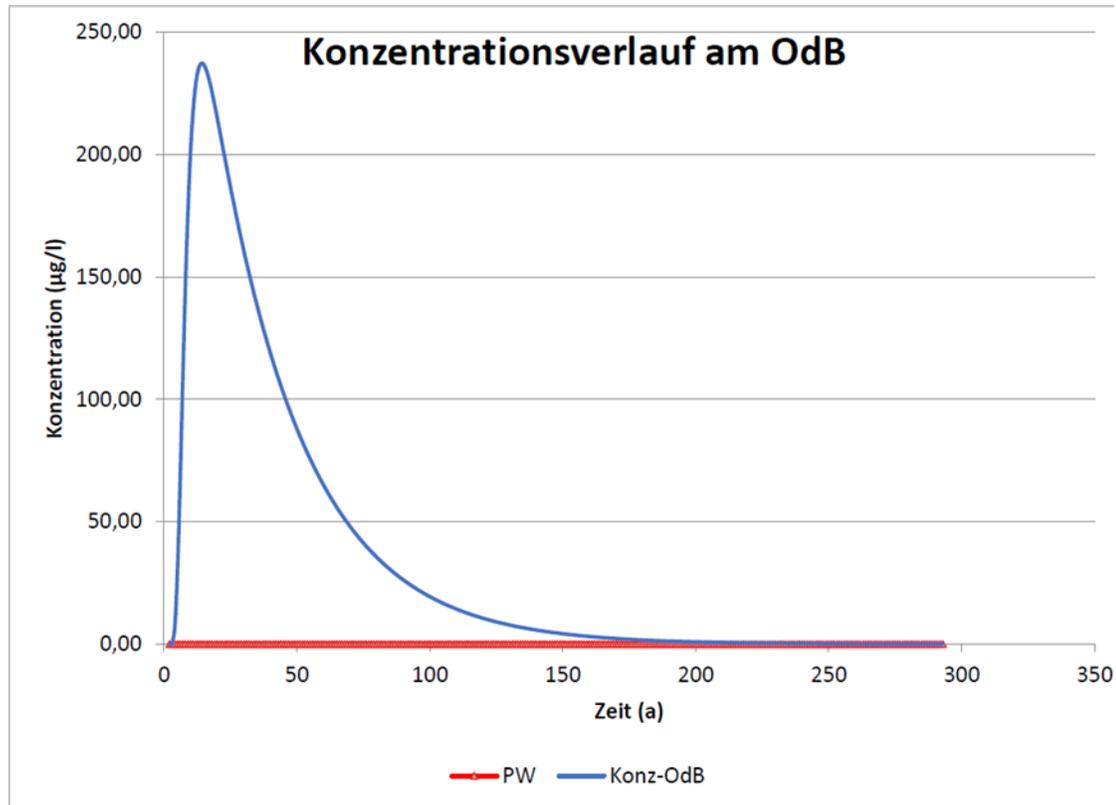
PFOS-Konzentrationsverlauf am OdB im Referenz-Profil KB_B2 (Sand/Kies) beim Einsatz von 500l „Light Water FC-602 ATC Plus“.

- Vertikal reichen die Belastungen nur bis in den Grundwasserschwankungsbereich.
- Modellierung der vertikalen Stoffausbreitung mit Altex 1D
- Schadenseintritt nach wenigen Jahren.
- „Tailing“ kann Jahrzehnte dauern.
- Nachweis, dass der Großteil des Gesamteintrags bereits abgeströmt ist

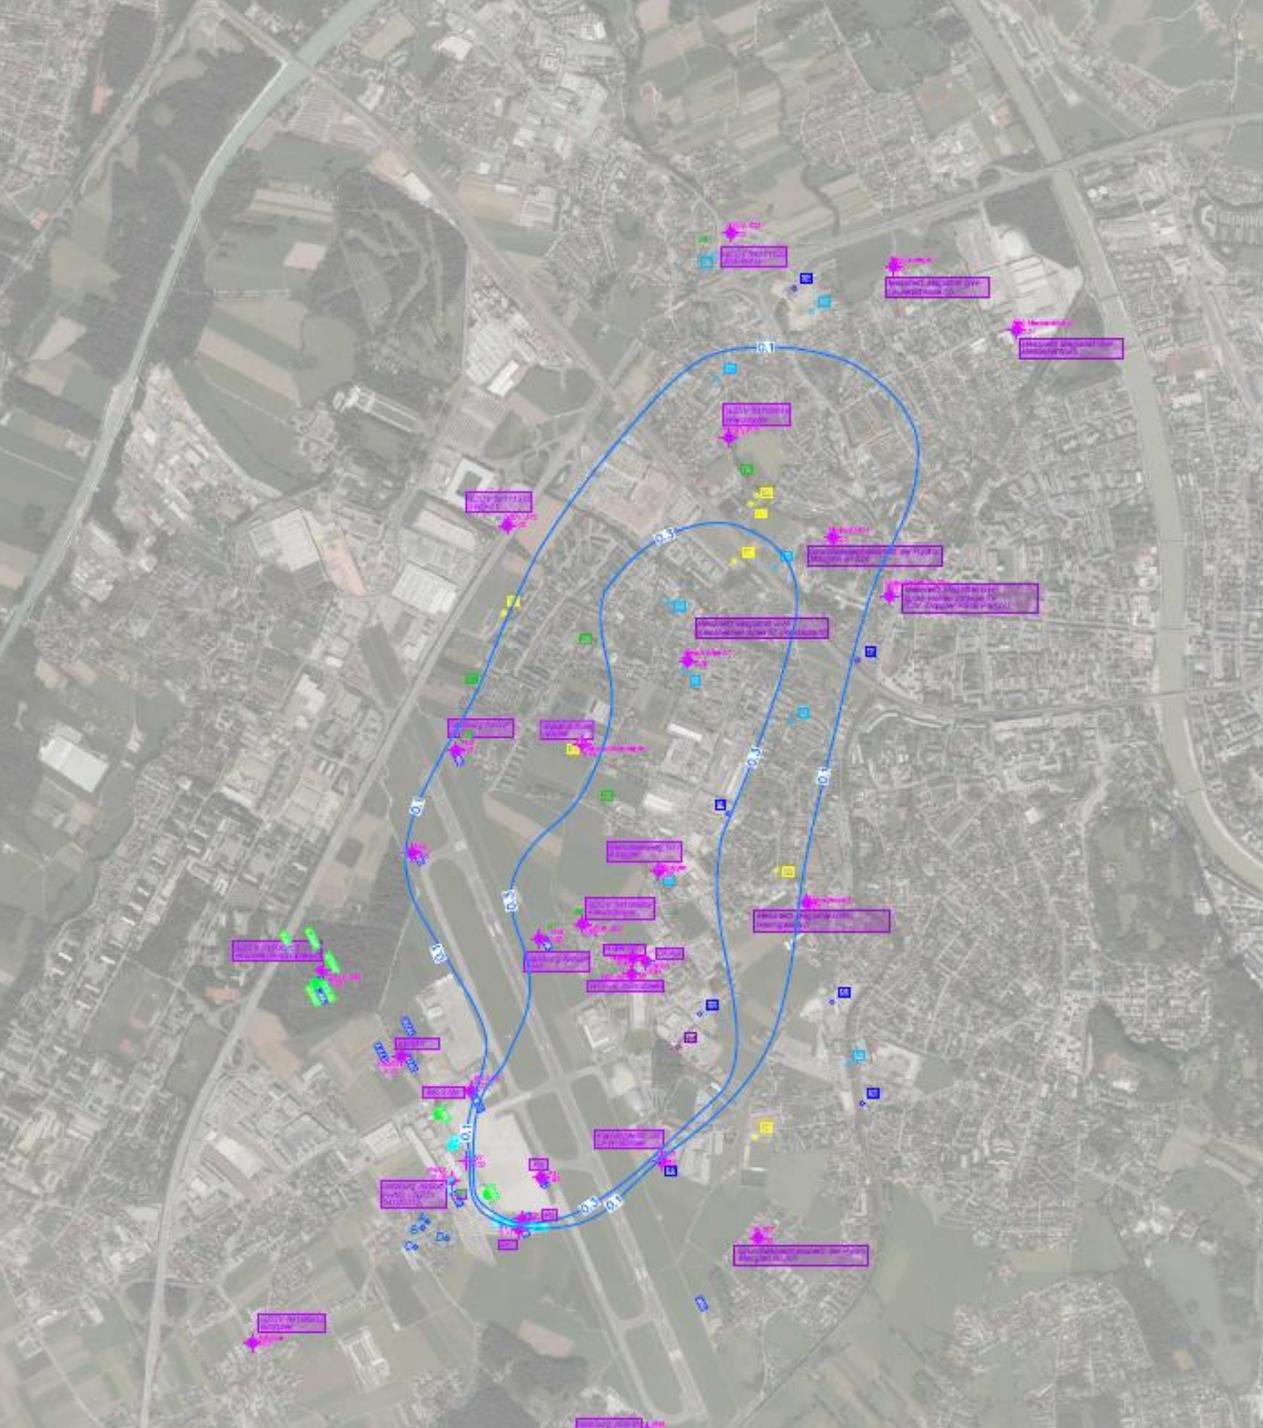
- PFAS-verunreinigter Grundwasserbereich („Fahne“) ist erfasst und abgegrenzt
- PFAS-Konzentrationen im Grundwasser außerhalb des Flughafens liegen überwiegend unter $1 \mu\text{g/l}$
- Die Grundwassersituation wird durch regelmäßige Untersuchungen weiter beobachtet

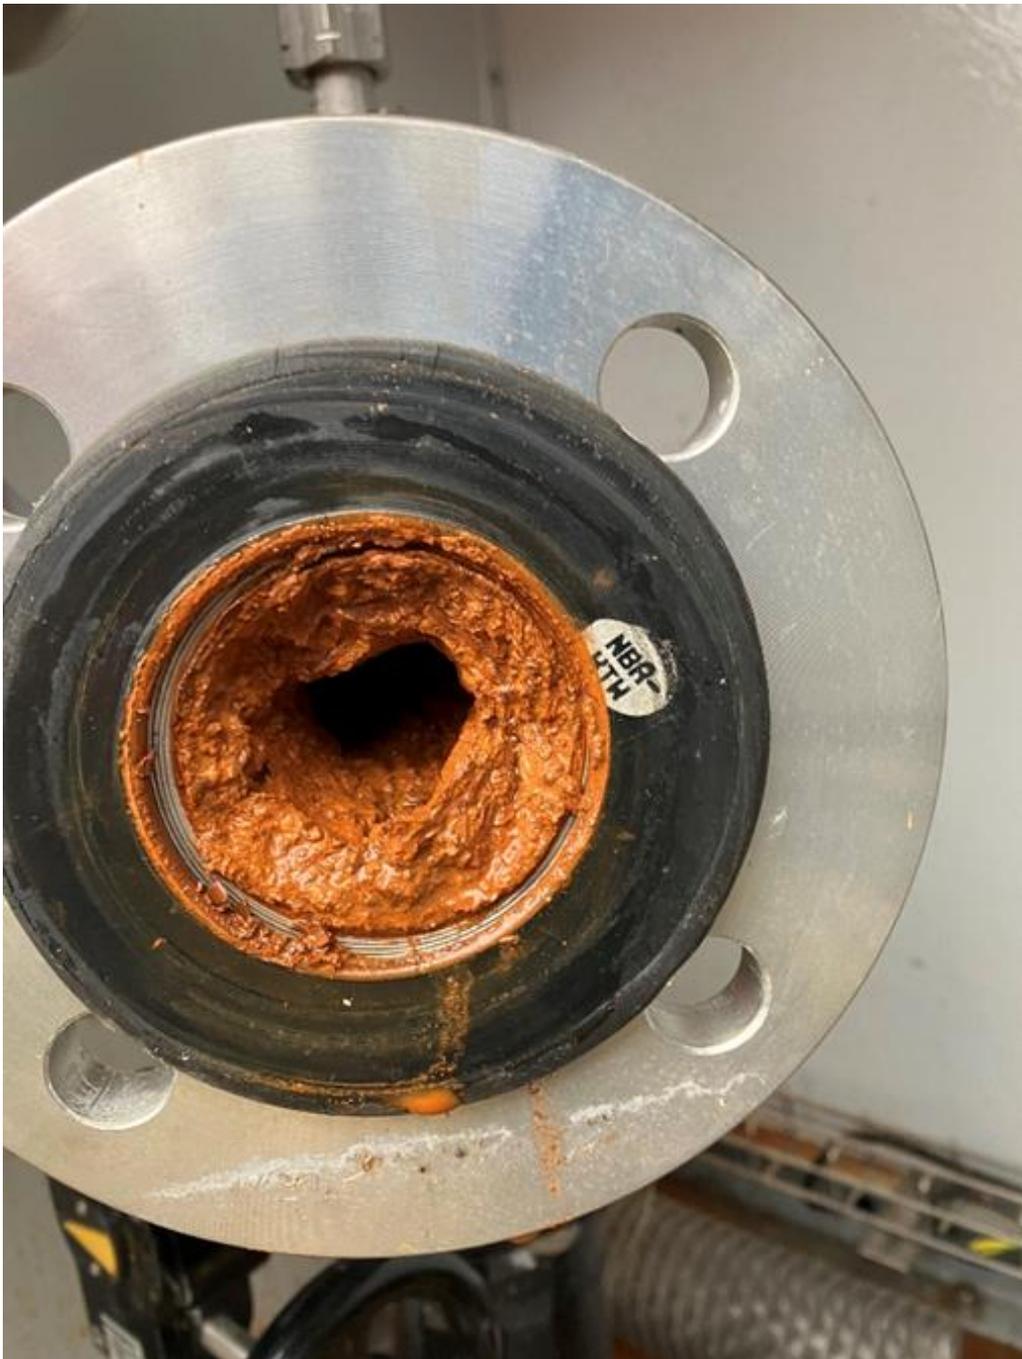
- heterogener sedimentologischer Aufbau
- zum Teil kolmationswirksame Feinanteile
- lokal hohe gelöste Eisen- und Mangangehalte (Verockerungsanfälligkeit)
- Brunnenbauwerke sowie Pumpen und Leitungen betroffen
- Im Bereich der Versickerung kam es zu Wassereintritten in einen Leitungstunnel
- Druckanstieg in den Aktivkohlefiltern aufgrund biologischer Aktivität infolge erhöhter DOC-Konzentrationen (Enteisungsmittel)
