Sanierung einer Rüstungsaltnlast mittels Constructed Wetlands: Ehem. Sprengstoffwerk „Tanne“ im Oberharz

- Standortbeschreibung
- Historie
- Kontamination und Gefährdungssituation
- Sanierung
- Funktionsweise der Wetlands
- Erfahrungen und Anpassung

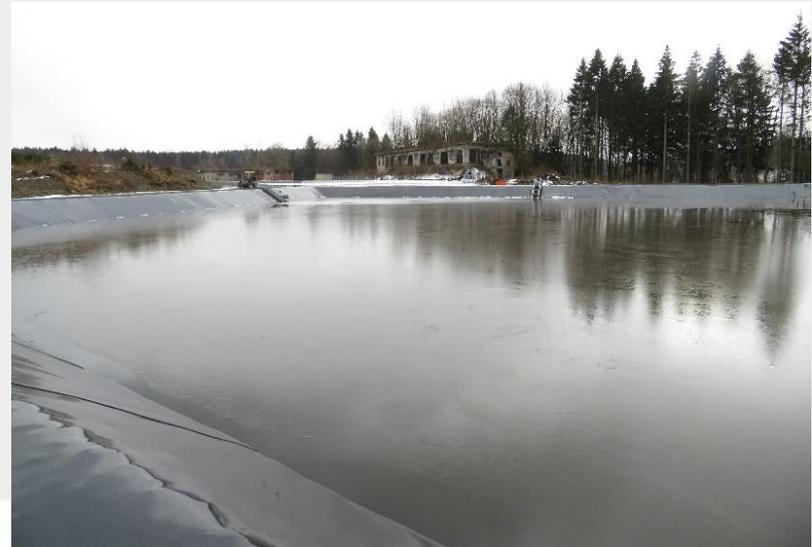
Rückhaltebecken

- Foliengedichtetes Erdbecken
- 8.600 m² Fläche
- 15.000 m³ Volumen
- Einstauhöhe max. 2 m
- Rechnerische Verweilzeit des Wassers: ca. ein Monat
