PFAS aus A3F Löschschäumen im Boden und Grundwasser unter dem Salzburger Flughafen

Ein Erfahrungsbericht

Dr. Thomas Hanauer – MuP Umwelttechnik

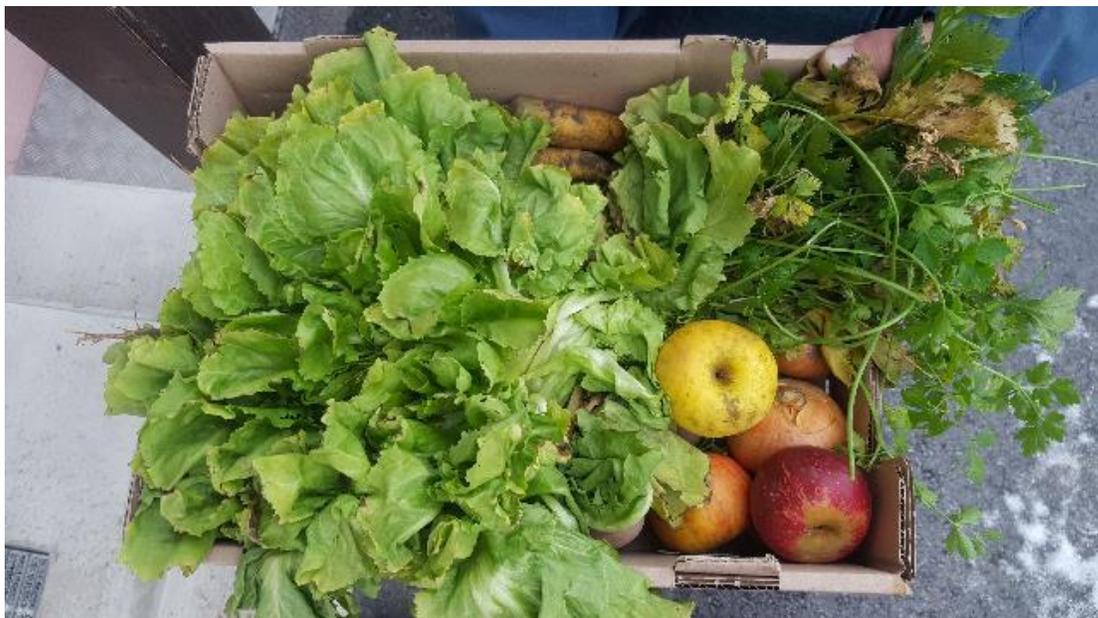
Auswirkungen auf die Nahrungskette

- Vielzahl an Nutzern (Gartenbewässerung, Fischzucht, Viehtränke)
- Speziesabhängig lassen sich PFAS in Nahrungsmitteln nachweisen
- Die in Gemüsen und Obst nachgewiesenen Gehalte liegen im Spurenbereich und sind unkritisch
- In den Fischteichen an den Quellaustritten des betroffenen Aquifers liegen dagegen relevant erhöhte PFAS-Konzentrationen vor, so dass Nutzungseinschränkungen ausgesprochen wurden
- Zwei Bauernhöfe im Untersuchungsgebiet hatten das Grundwasser zum Tränken von Rindern verwendet. Bei den betroffenen Tieren wurden erhöhte PFOS-Konzentrationen gefunden. Die Höfe wurden auf städtisches Trinkwasser umgestellt. Die daraufhin abnehmende Belastung wurde laufend überwacht und sichergestellt, dass in Verkehr gebrachte Lebensmittel gesetzlich gegebenen Normen entsprechen.
