Bauen im Bestand – Einblicke in ein interdisziplinäres Arbeitsfeld aus Sicht der Voruntersuchung, Planung und Bauüberwachung

16. Bauen im Bestand – ein
interdisziplinäres Arbeitsfeld

17. April 2024

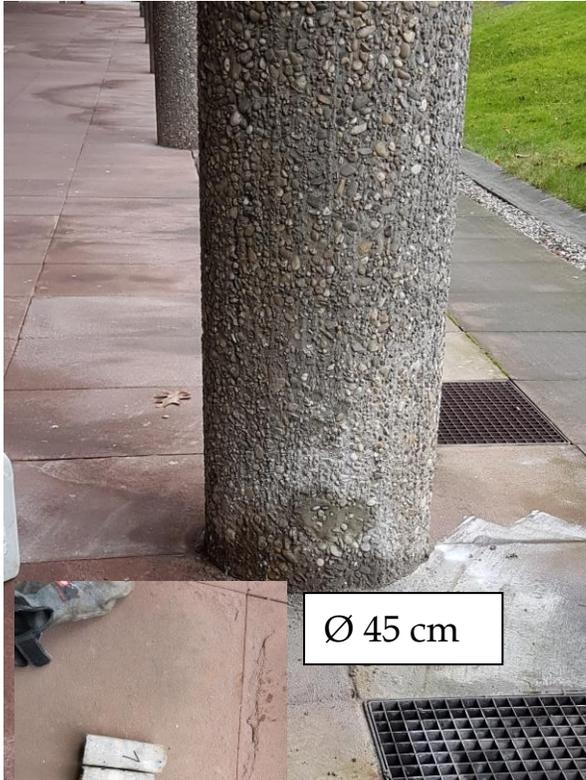
28 Stützen unter extremer Belastung,
keine statische Reserve

Ø 45 cm

Betongüte C50/60

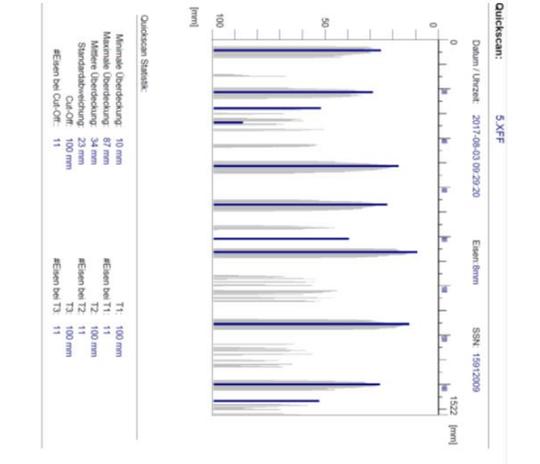
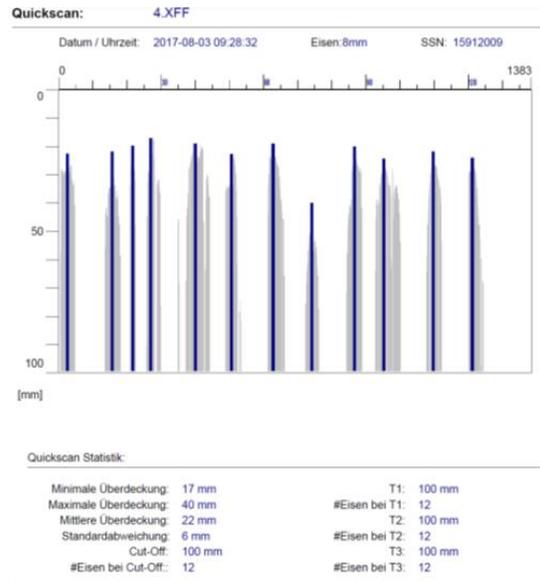
Hilti Ferroskan Holzwarth/Prager

Abstand Stabbewehrung 20 cm (Ø 22mm)

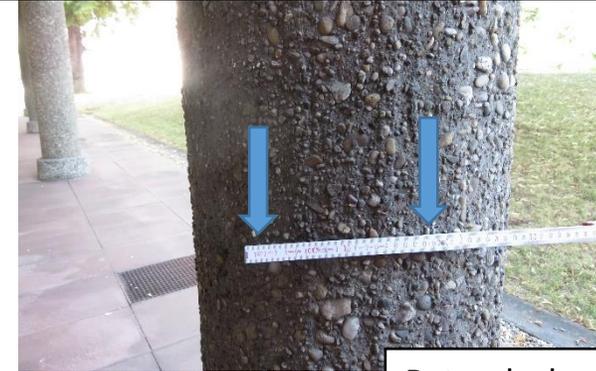
Betondeckung 0 – 25 mm

Abstand Wendelbewehrung 5-5,5 cm (Ø 12mm)

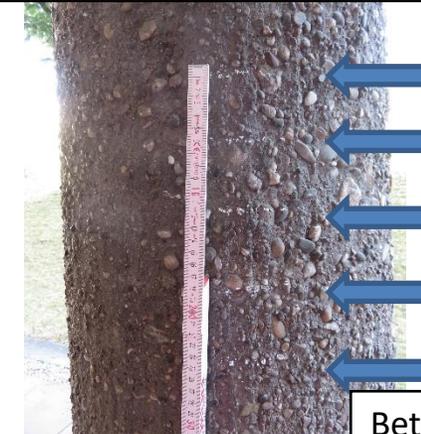
Hochauflösende
Radaruntersuchung
IGP (G. Patitz)

Betondeckung 30 – 84 mm

Bestandspläne nur teilweise verifiziert

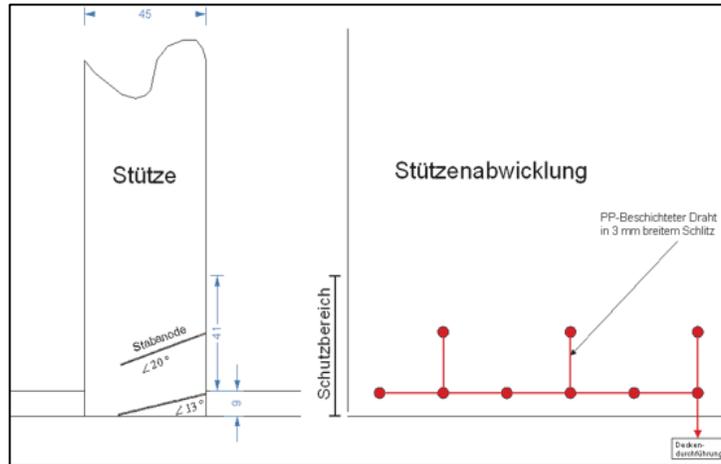
KKS
Stabanoden

Kathodischer Korrosionsschutz

mehrere
Bohrungen

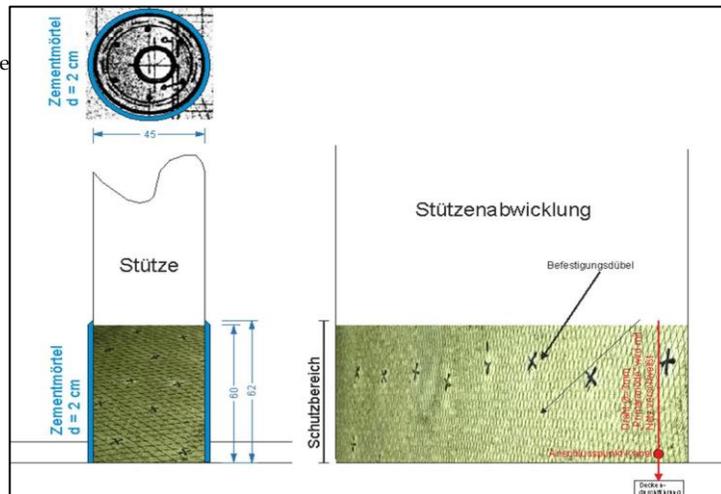
KKS Band-
bzw. Netzanode

mehrere
Bohrungen

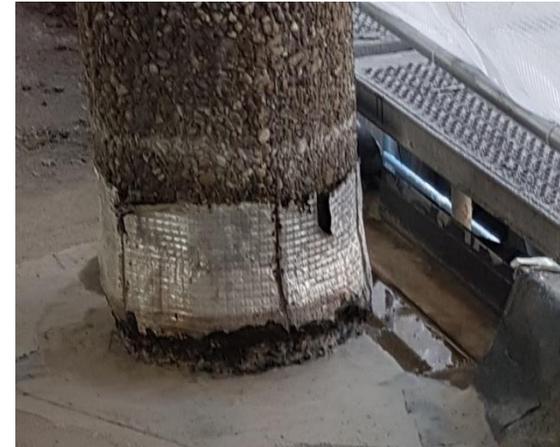
Elektrochemische Entsalzung

nur eine
Anschlussstelle
Bauteilöffnung

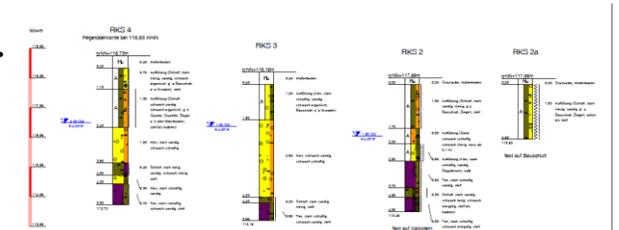
Rammsondierung, Grundwassermessung

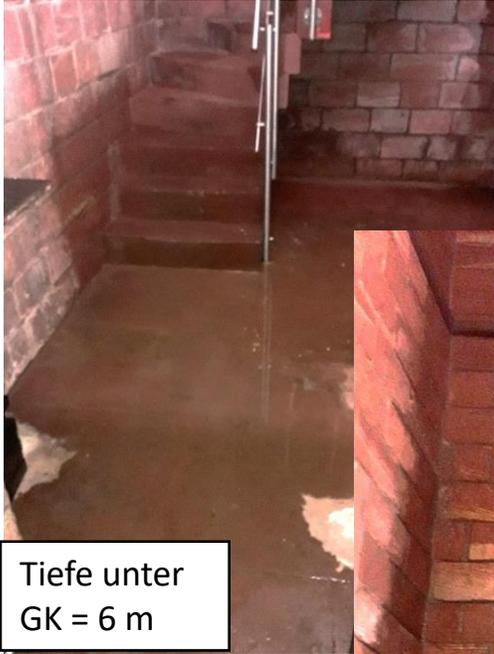
Ergebnisse aus Schurf und Bodengutachten lassen Außenabdichtung nur bis max. 2,50 m Tiefe zu.

Daher Entscheidung für eine Schleierinjektion

Tiefe unter
GK = 6 m

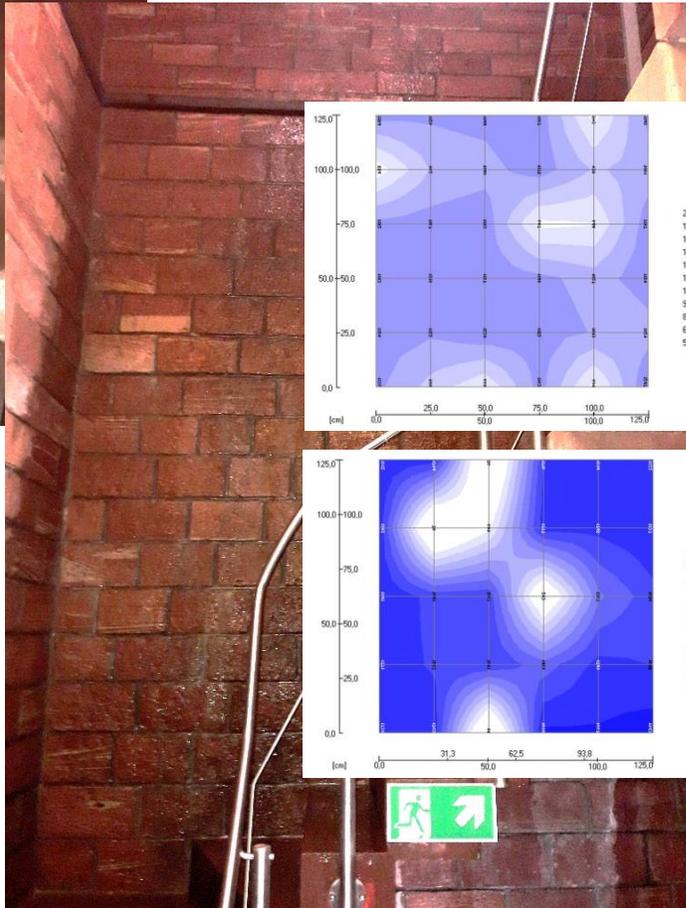
Bauteiltiefe

9-11 cm

11-30 cm

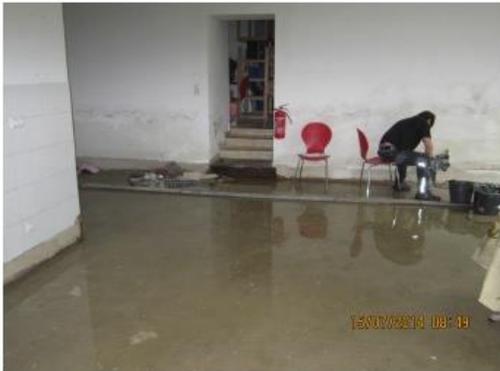
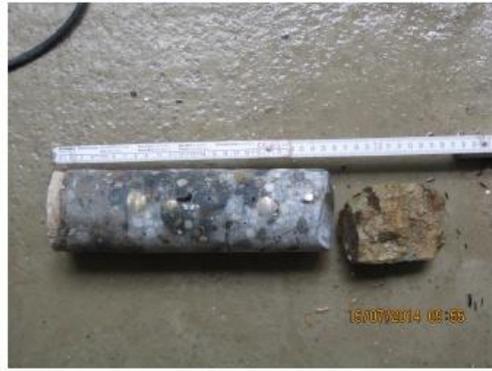
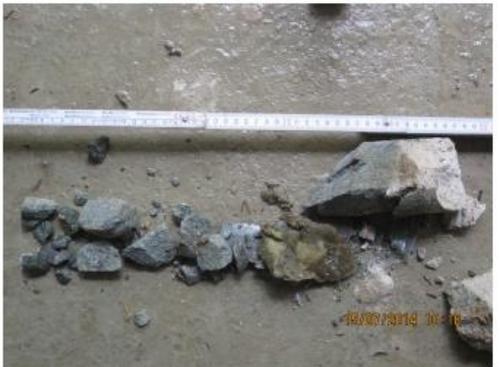
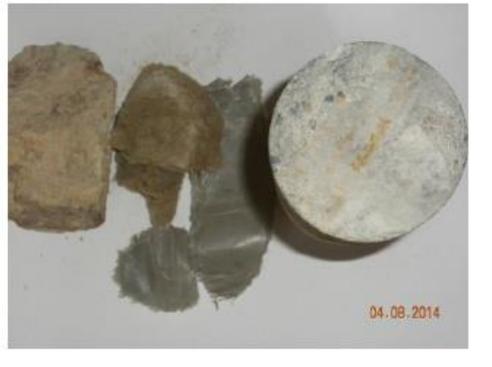
Betonanbau direkt an Altbau mit Natursteinsockel

Schleierinjektion

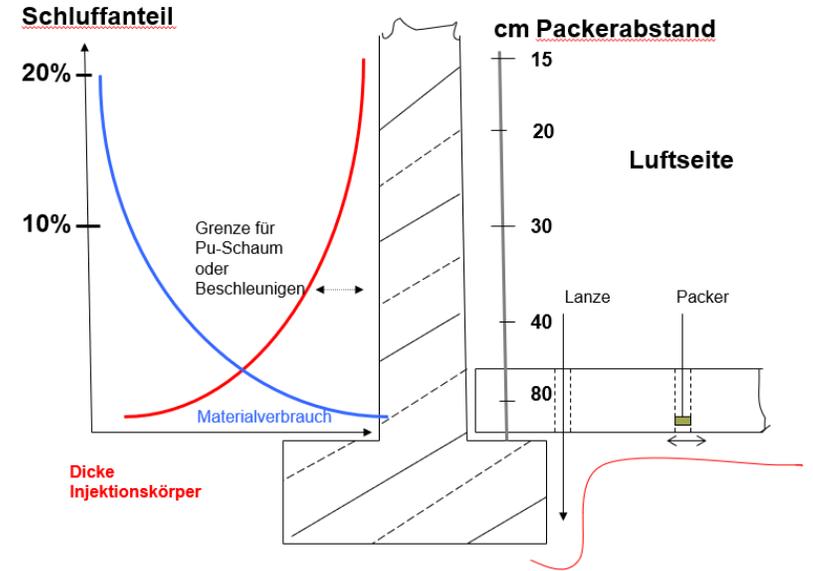
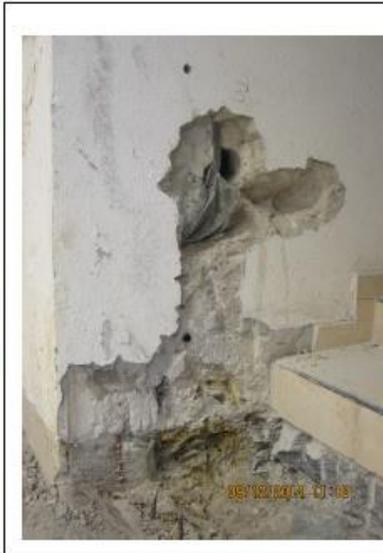
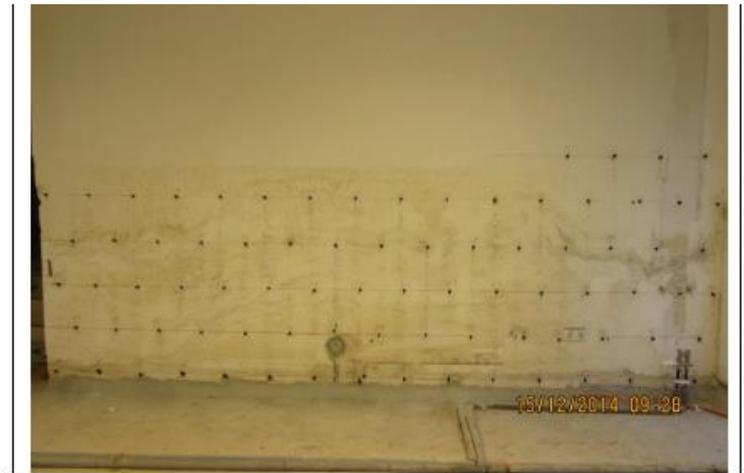
Erhalt durch Ertüchtigung, Entsalzung und Abdichtung

Flankierende Maßnahmen:
Weiße Wanne im Übergang Alt-/Neubau/

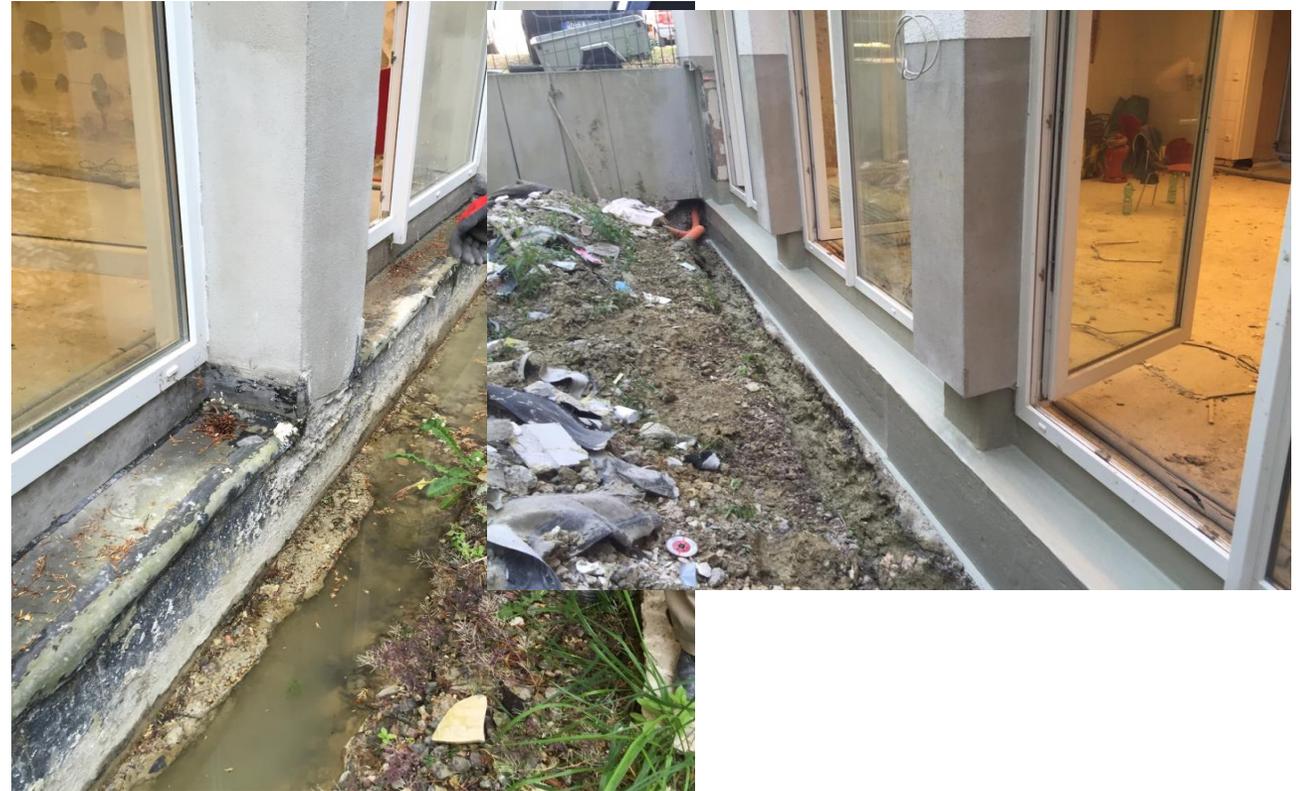
Außenbereich Fugen- / Außenabdichtung

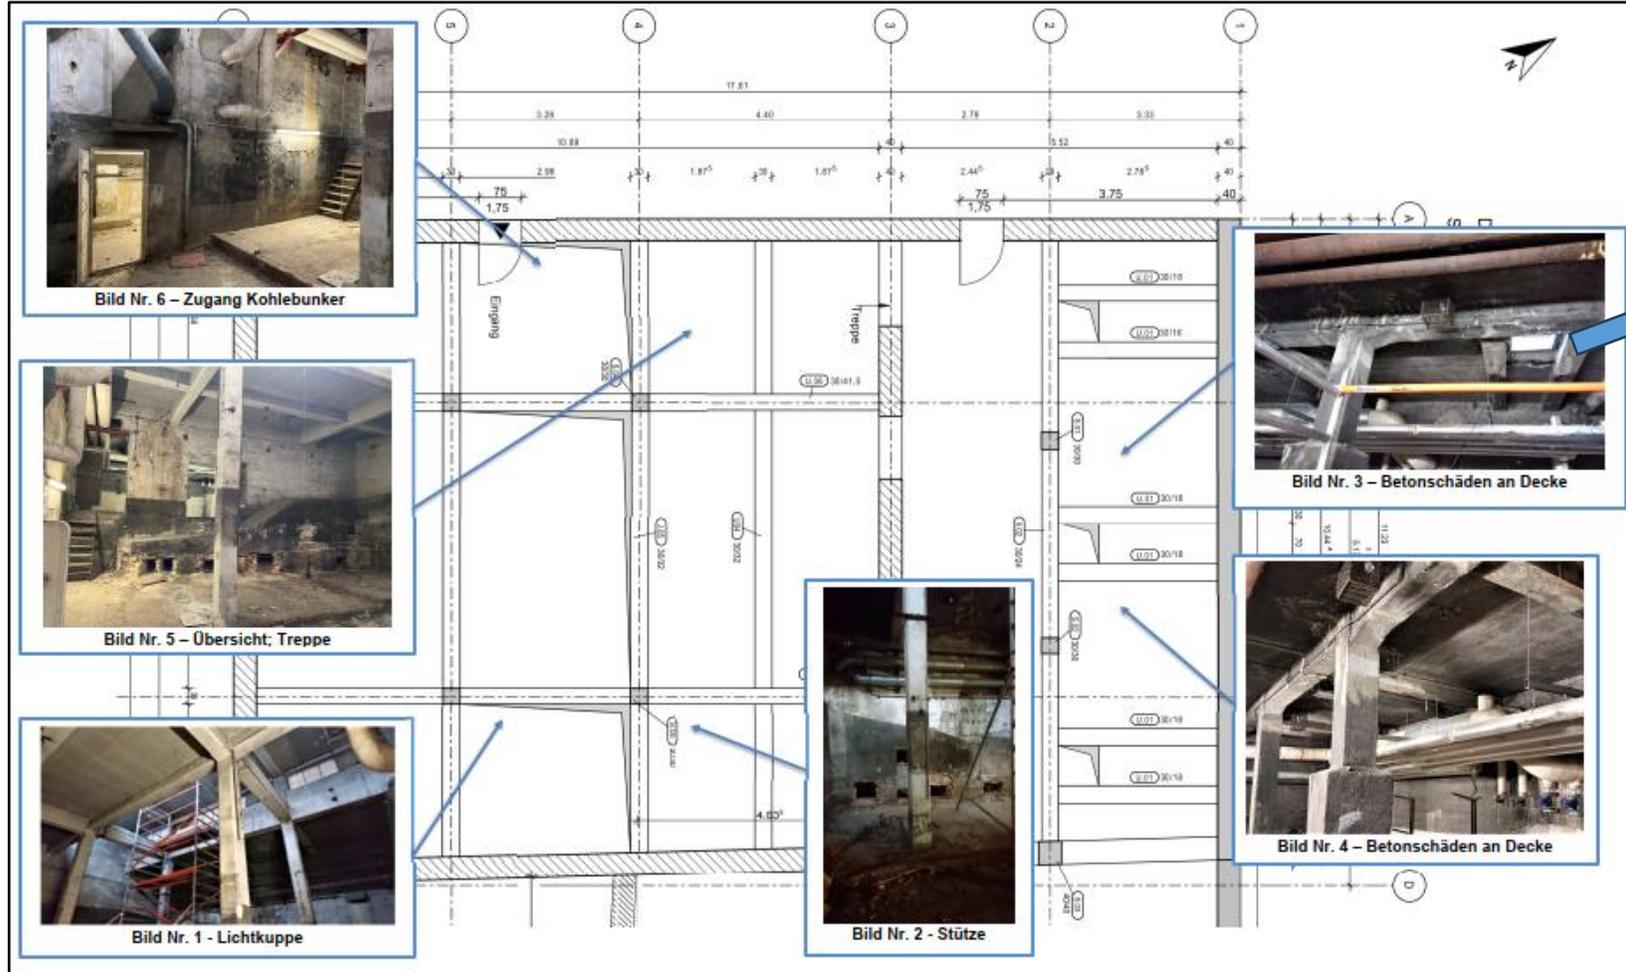
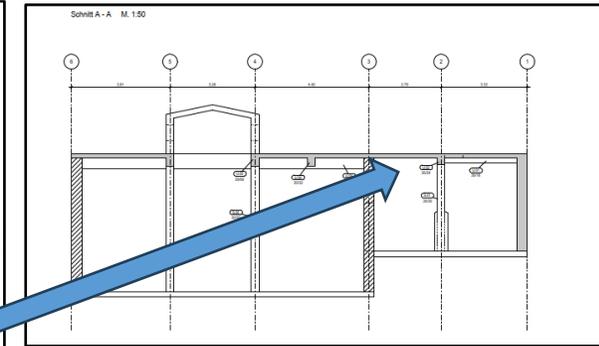
Denkmalgerechte Abdichten und Instandsetzung, Heizzentrale 3, Heimatsiedlung Frankfurt a. M., 1927-34 „Neues Frankfurt“

**Aufmaß und Planerstellung
Betoninstandsetzung**

Korrosion durch schlechte Betongüte
Altbetonklasse 1-2, Carbonatisierung,
geringe Betondeckung, Rauchgase,
Risse

Wiederherstellung der Abdichtung

Unklar, ob Platten Originalbestand
Wiederverwendung des alten
Plattenbelags bei PAK Belastung wurde
ausgeschlossen

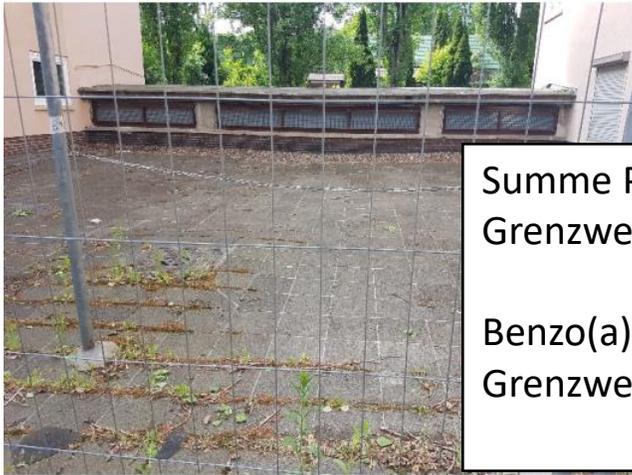
Summe PAK = 47.600 mg/kg
Grenzwert ≥ 400 mg/kg

Benzo(a)pyren = 1.900 mg/kg
Grenzwert ≥ 50 mg/kg

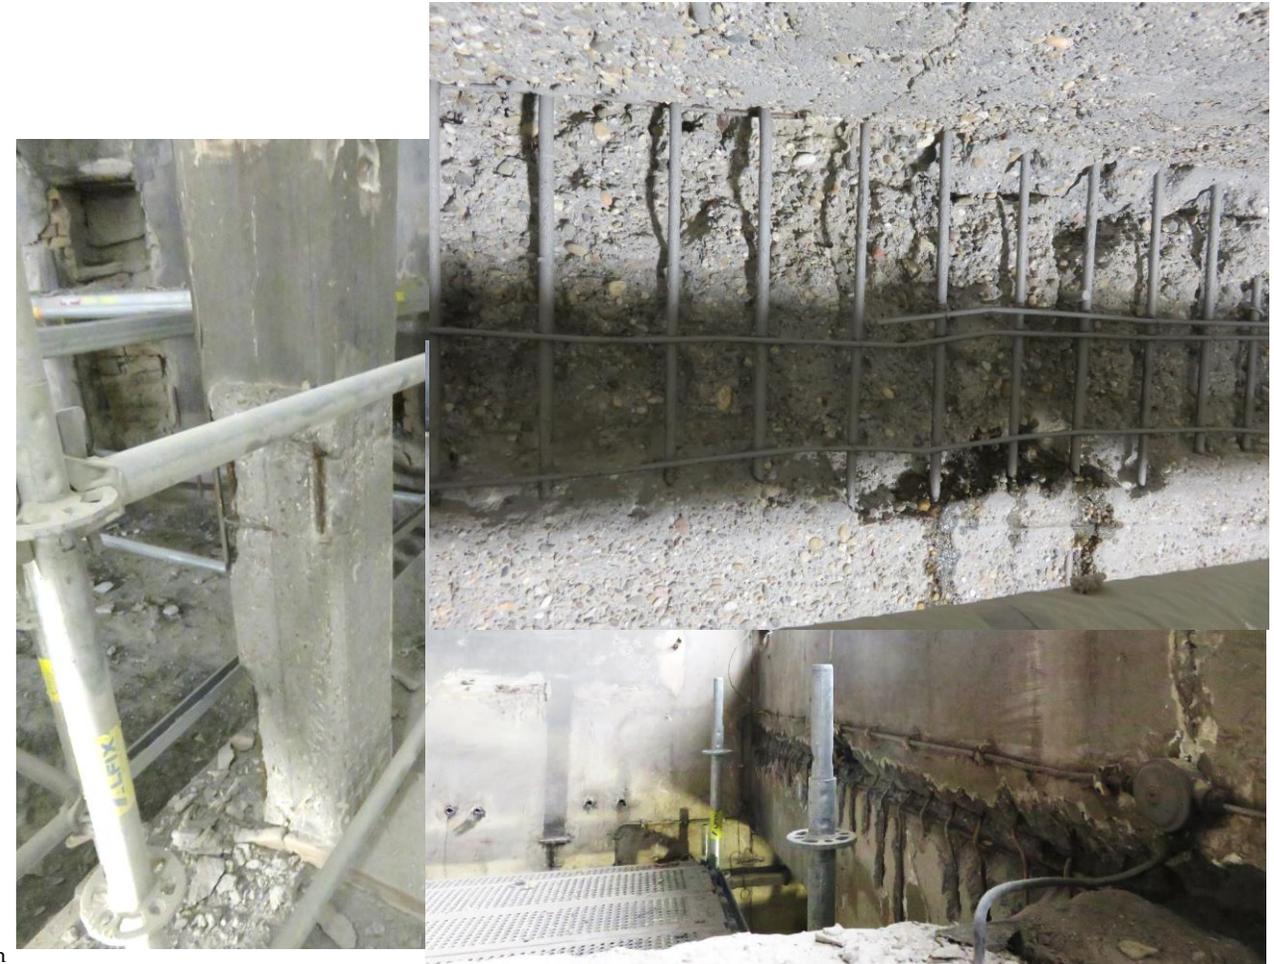
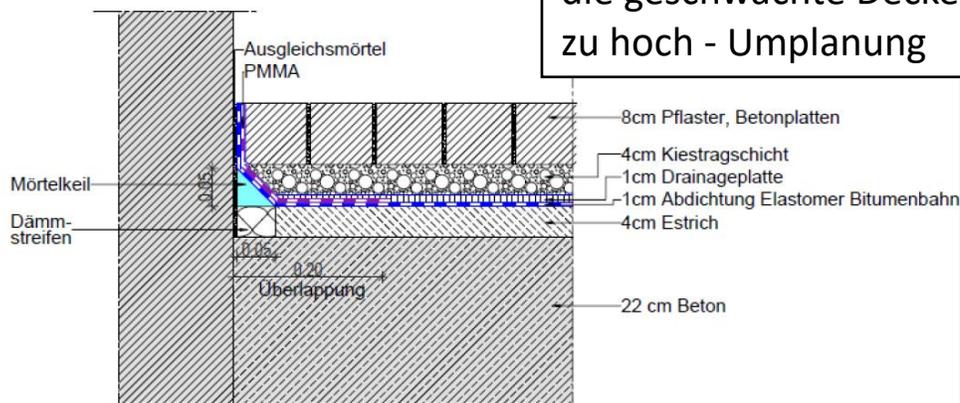
Detail
Abdichtung der Decke des Kohlebunkers
M: 1/5

Geplanter Aufbau war für die geschwächte Decke zu hoch - Umplanung

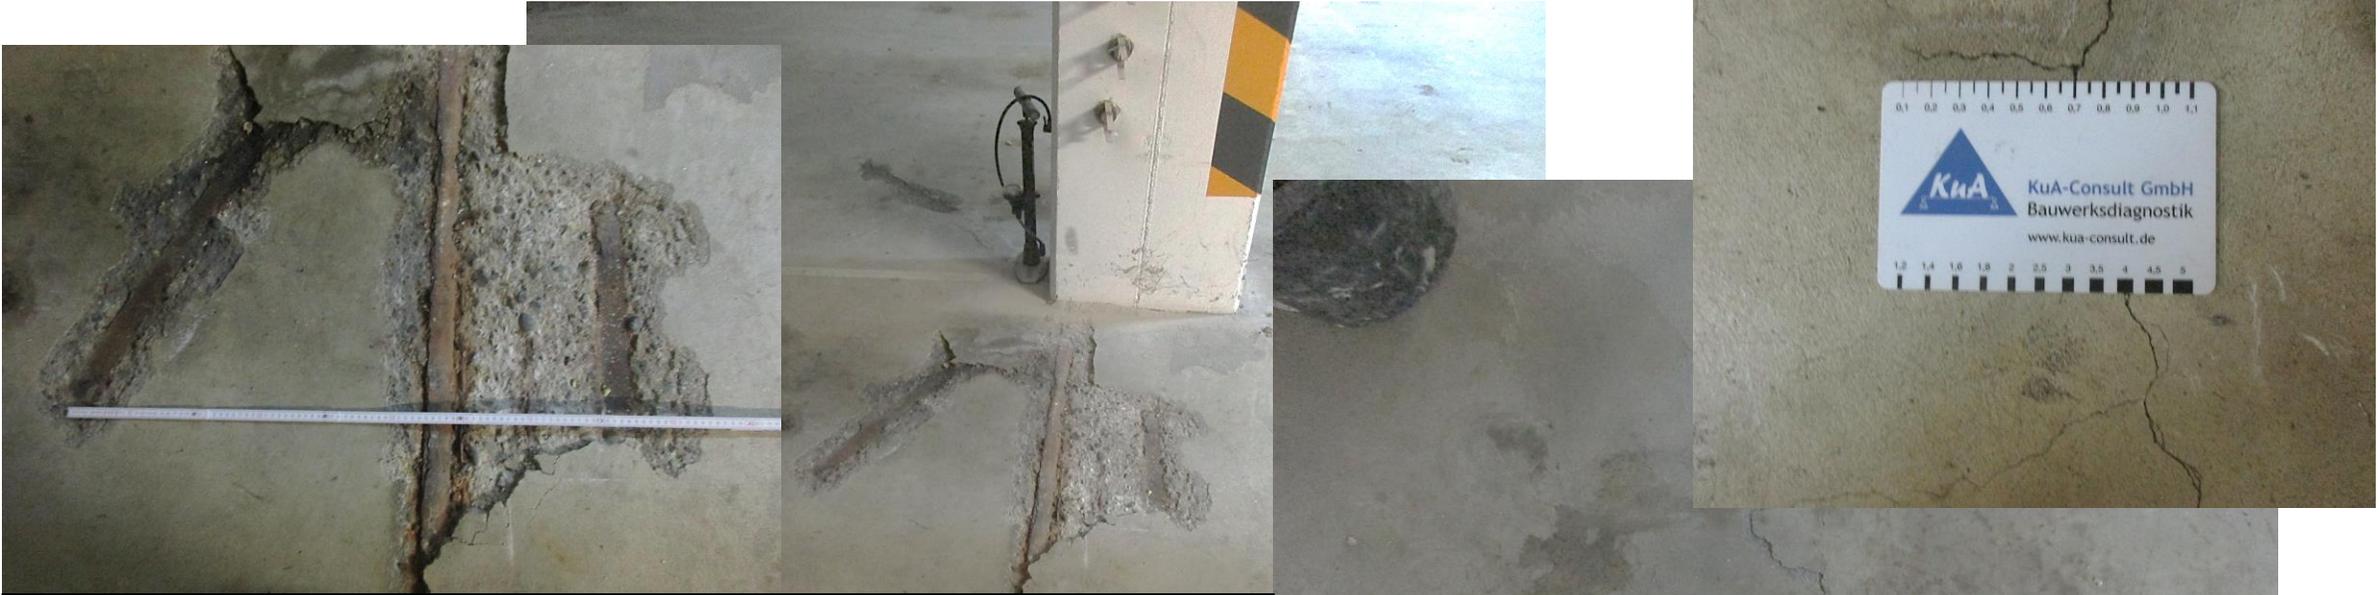
Tiefgarage einer WEG mit **bauzeitlich bedingten Schäden**
Klassische Betonuntersuchung und Instandsetzungsplanung:
 Betongüte, Oberflächenzug, Betondeckung, Chloride,
 Carbonatisierung.

Ziel: Instandsetzung, Abdichtung, Beschichtung bei geringer
 Betondeckung.

Einbeziehung eines **Statikers** wegen fehlender Planunterlagen
 und der korrodierten Erdbebenbänder.

Nr.	Bauteil	Cl-Gehalte bez. auf Zementgewicht		
		Cl-Gehalt [M.-%]	Cl-Gehalt [M.-%]	Cl-Gehalt [M.-%]
		Bohrtiefe 0 – 20 mm	Bohrtiefe 20 – 40 mm	Bohrtiefe 40 – 60 mm
1	Stütze	0,37	0,09	0,08
2	Bodenplatte	0,94	1,03	0,65
3	Bodenplatte	0,18	0,08	0,08

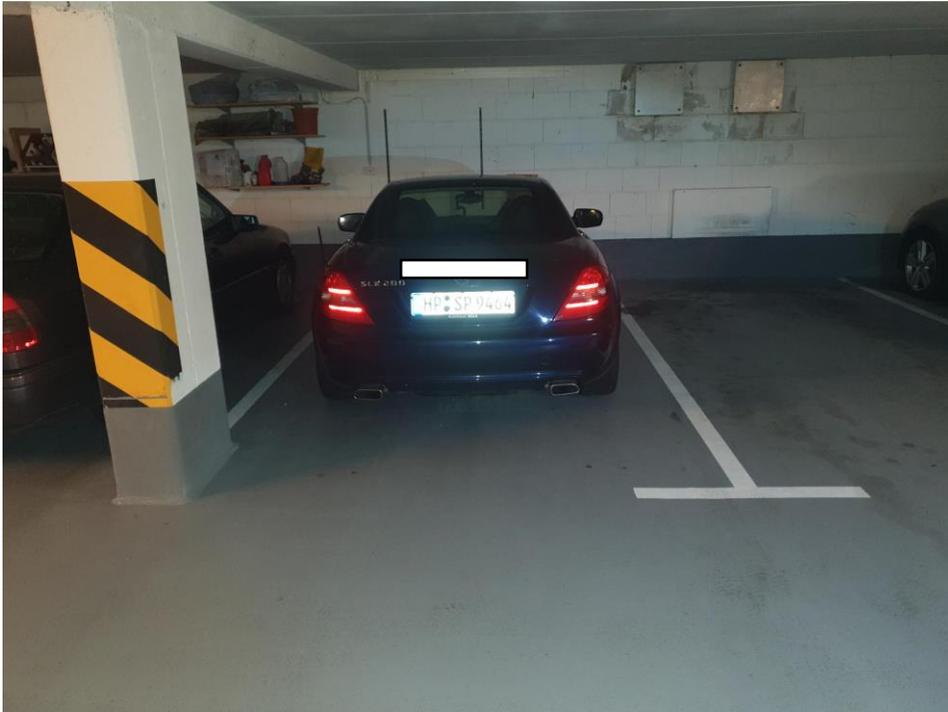
Erscheinungsbild nach Betoninstandsetzung und Abdichtung mit einem OS10

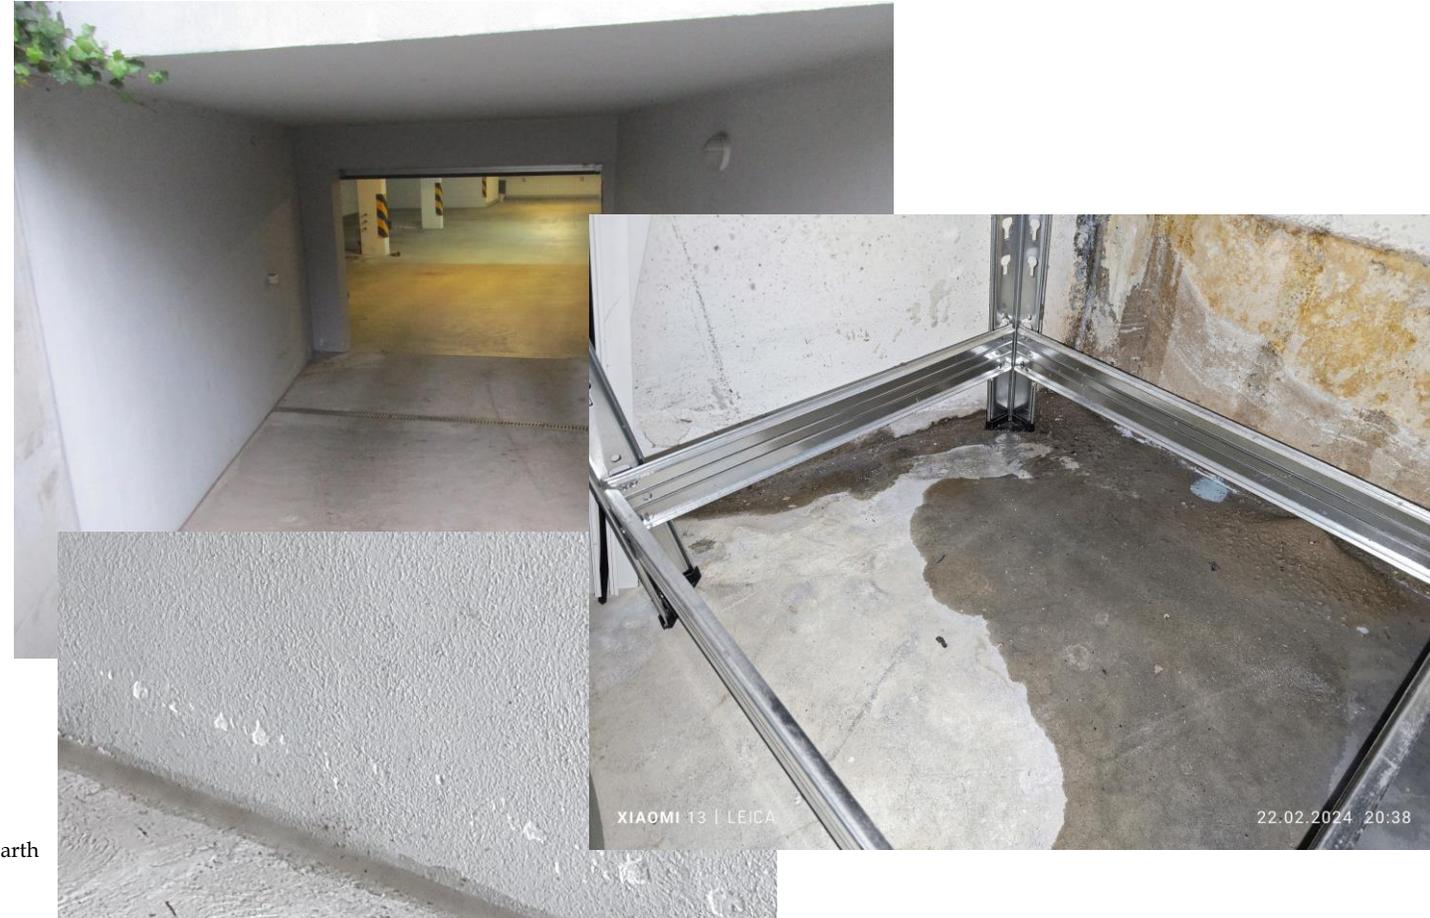
Abdichtung der Kellerräume im Anschluss an die Rampe steht noch aus.
Die Ursache (Wasserzufluss) ist bisher unklar

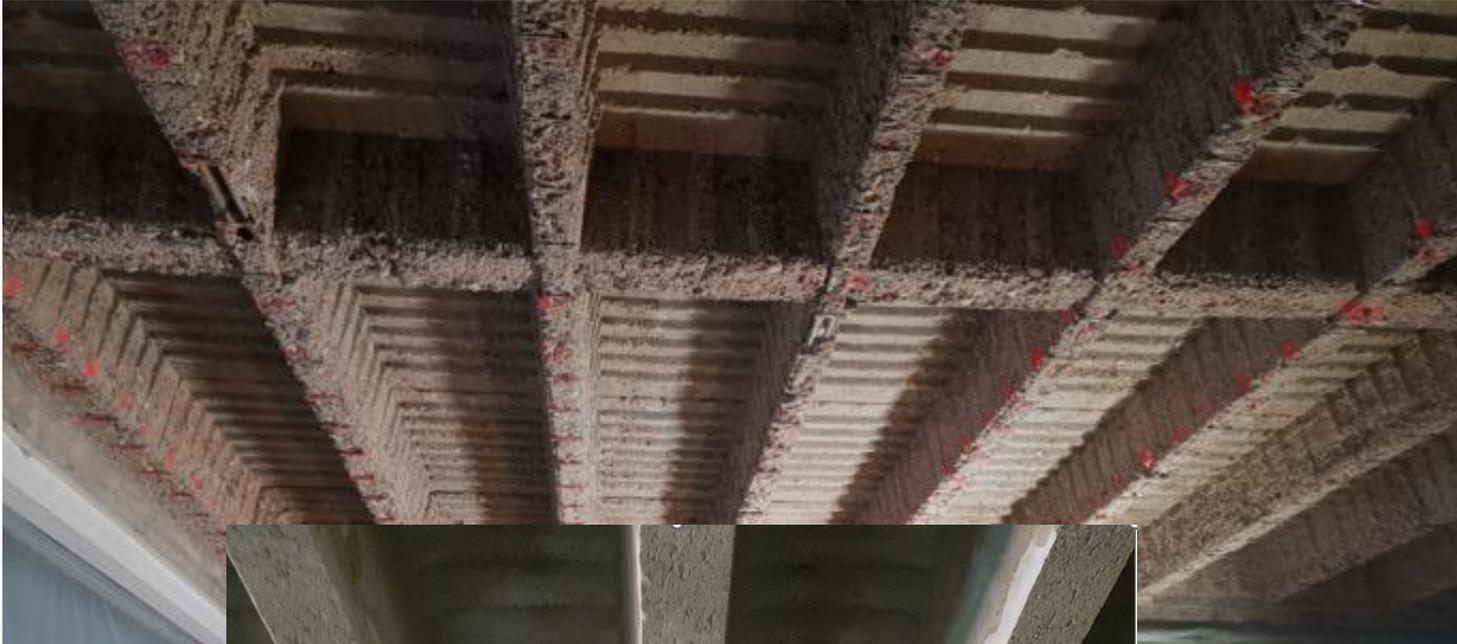
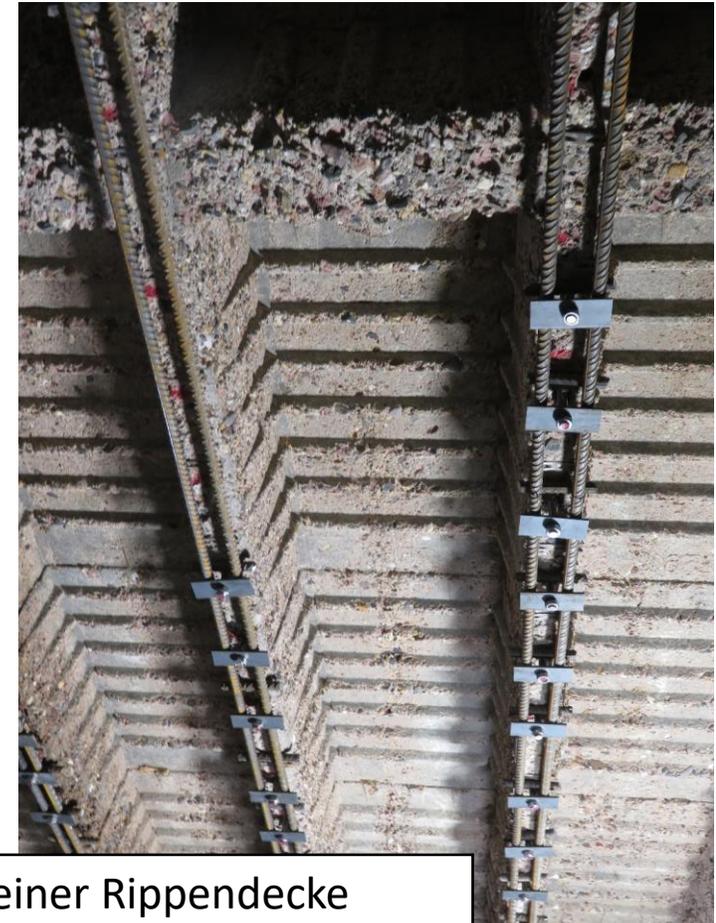
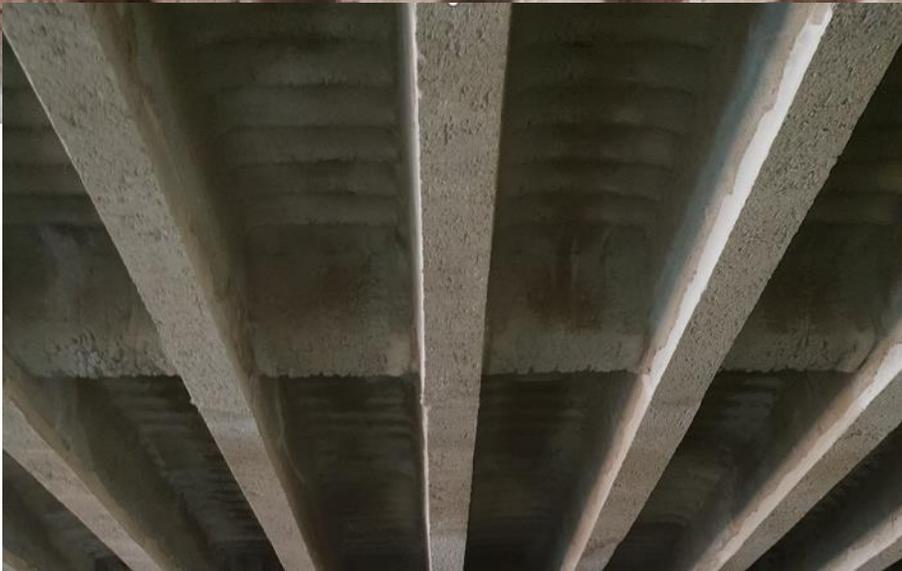
Ertüchtigung einer Rippendecke
zur Aufnahme einer Dachbegrünung.
SKP-Betoninstandsetzung, Statiker

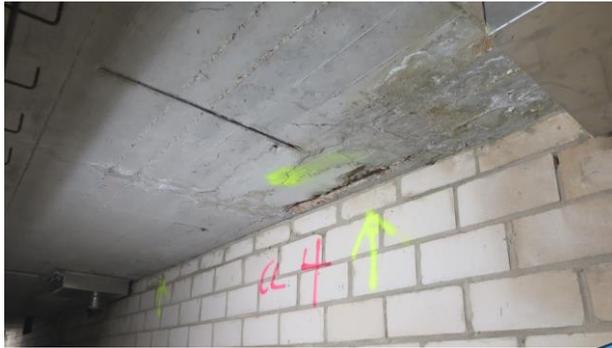
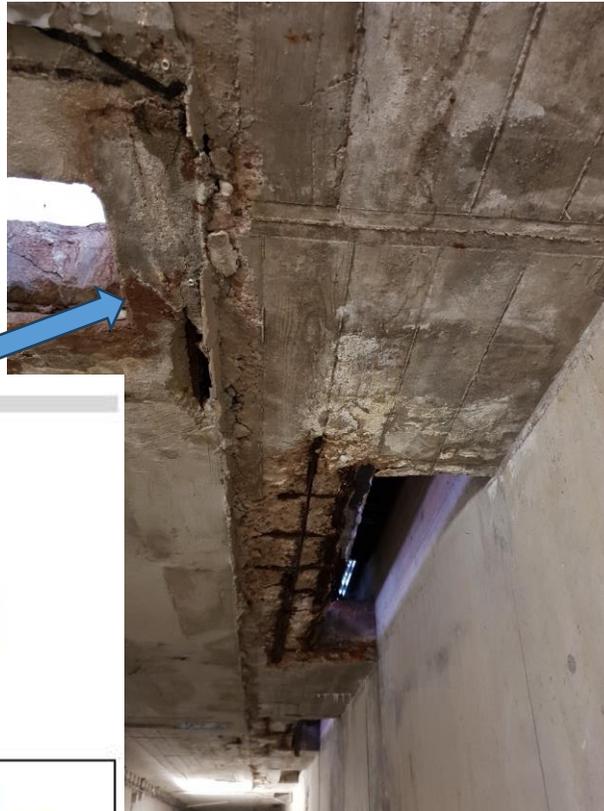
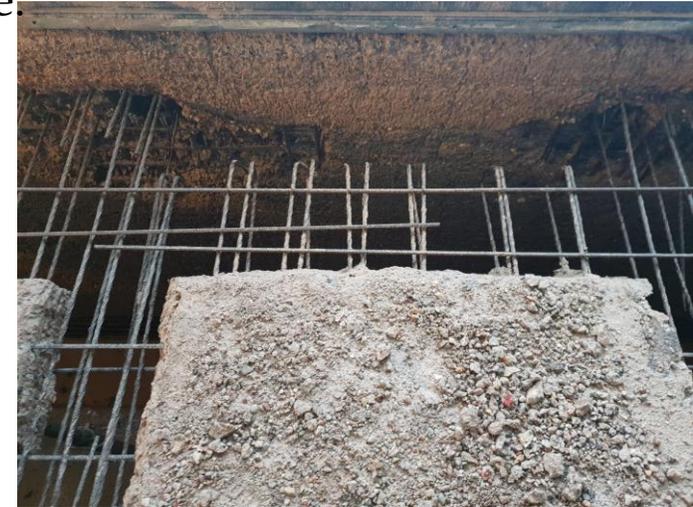
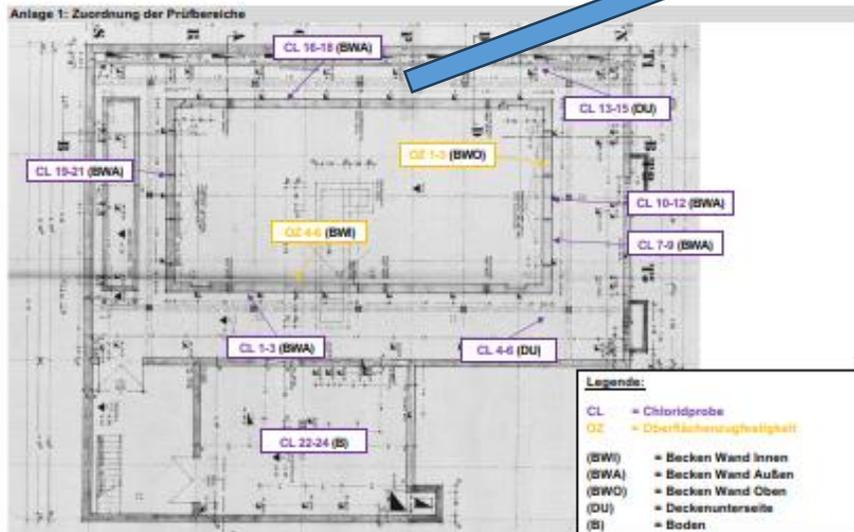
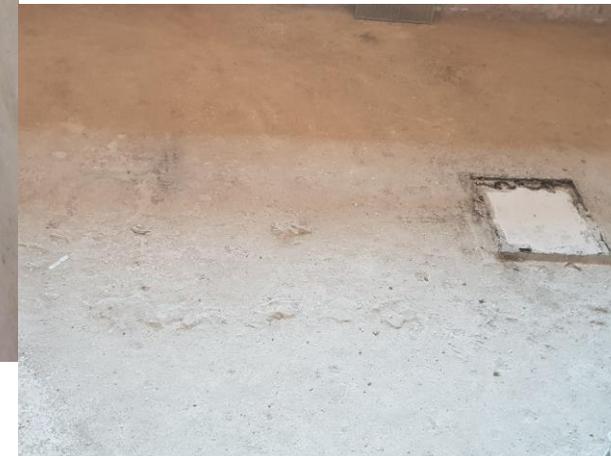
Wiederherstellung / Modernisierung - Teilweiser Rückbau und Neuaufbau (mit Vorgaben Ing. Schwimmbadtechnik)

Kalksandstein vor der Lüftungsschacht sollte nicht entfernt werden. Cl Analyse der Decke führte dann doch zu Rückbau und zu Ersatz eines Bereichs der Decke.

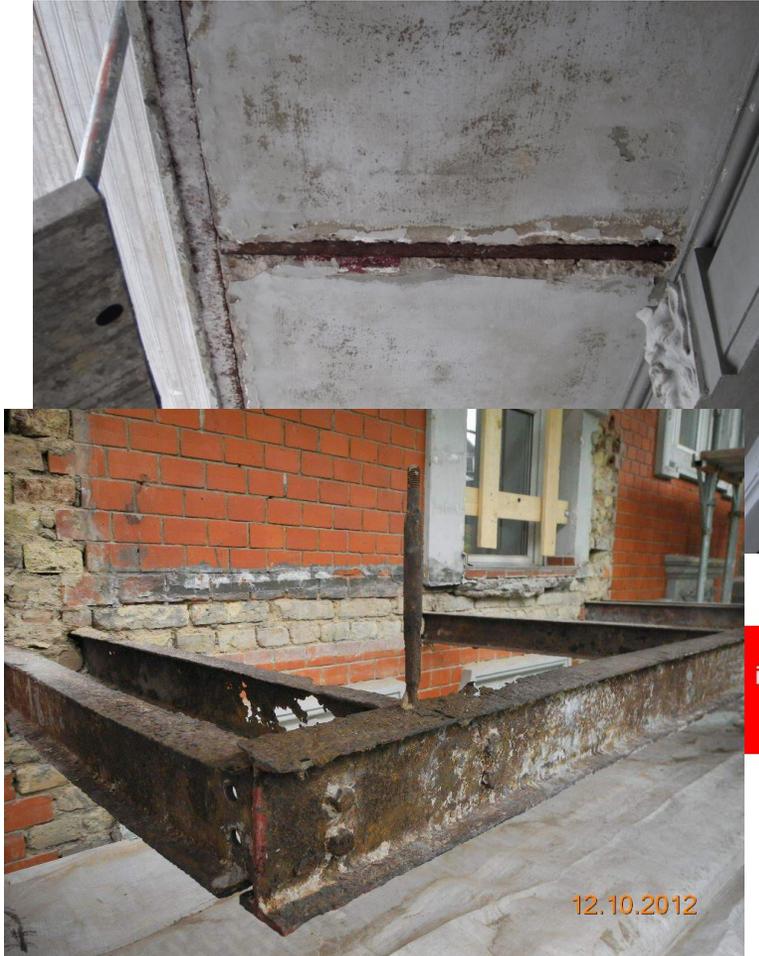
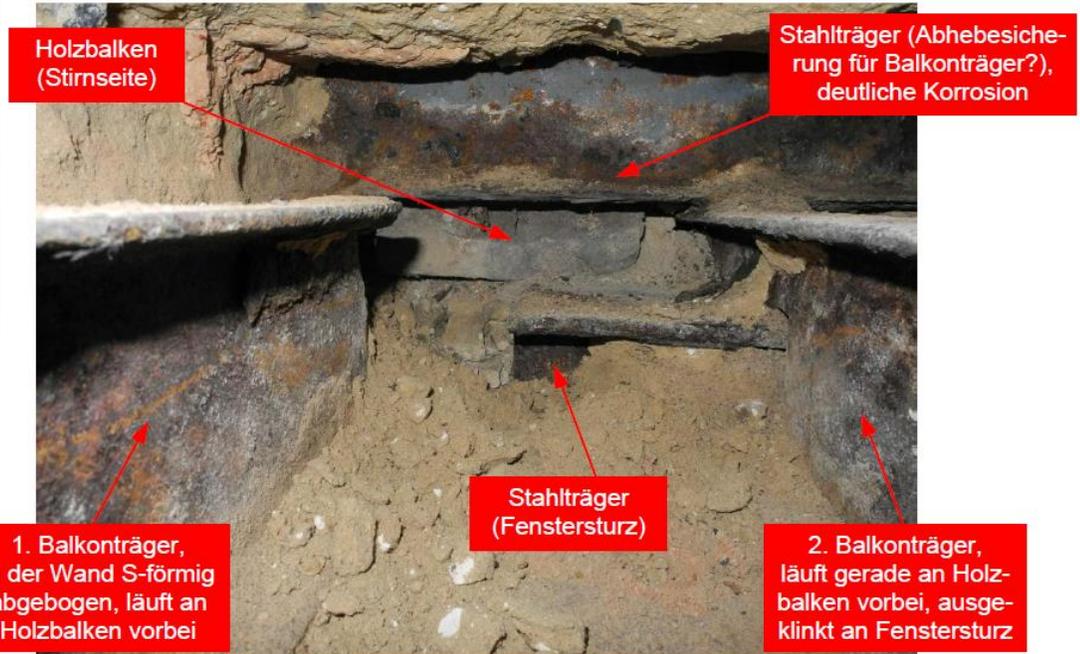
Goebenstraße 5: Balkon 1. OG, links
12.10.2012 R. Zeitler

Die Untersuchung der Tragkonstruktion erfolgt schrittweise, soweit möglich zerstörungsfrei oder über Sondieröffnungen. Bestätigt sich der Verdacht der starken Korrosion ist ein totaler Rückbau nicht zu vermeiden.

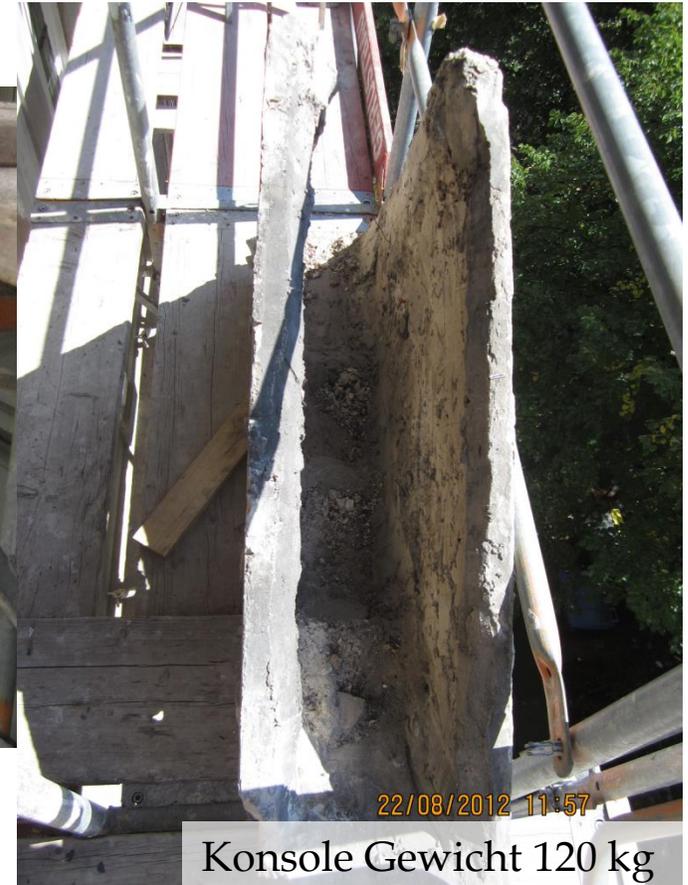
Konsole Gewicht 120 kg

Erfassung des Gewichtes der Aufbauten und Konsolen

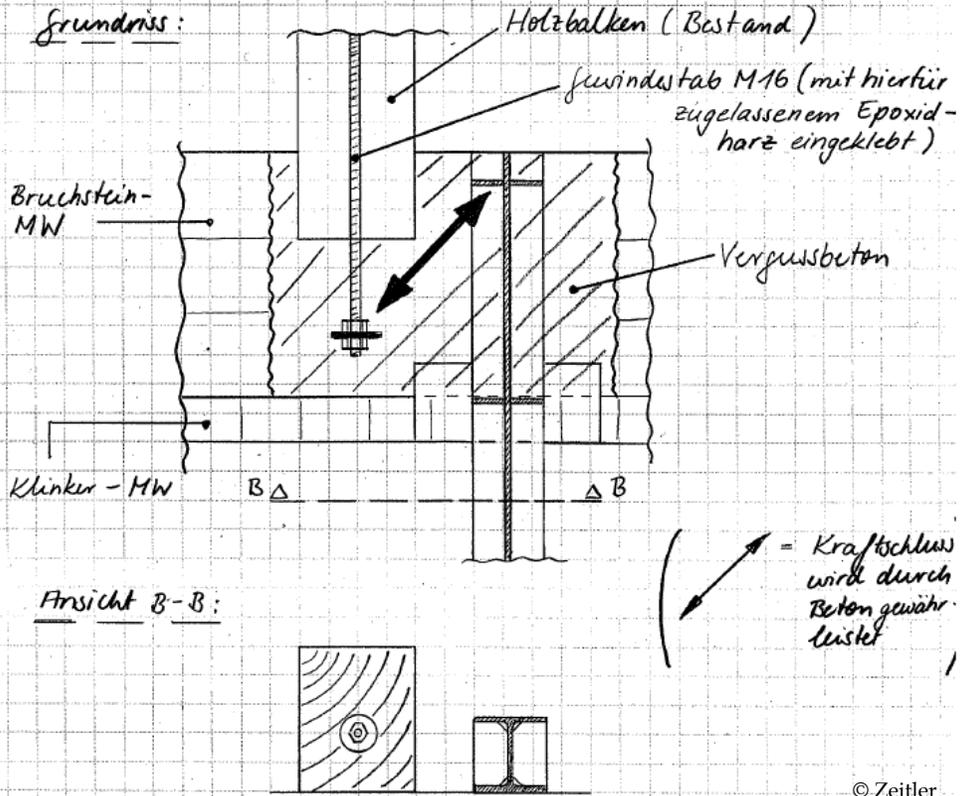
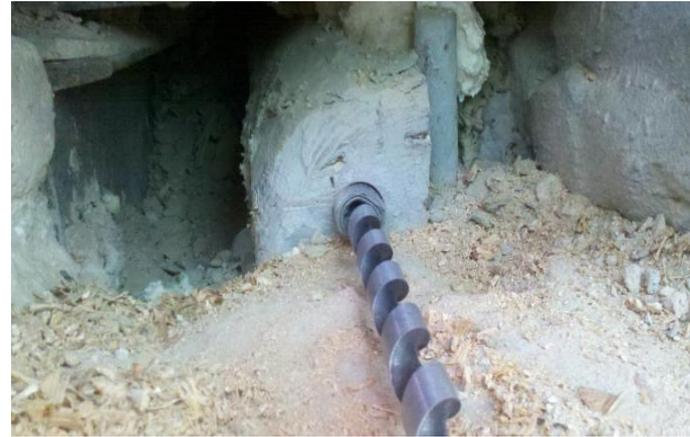
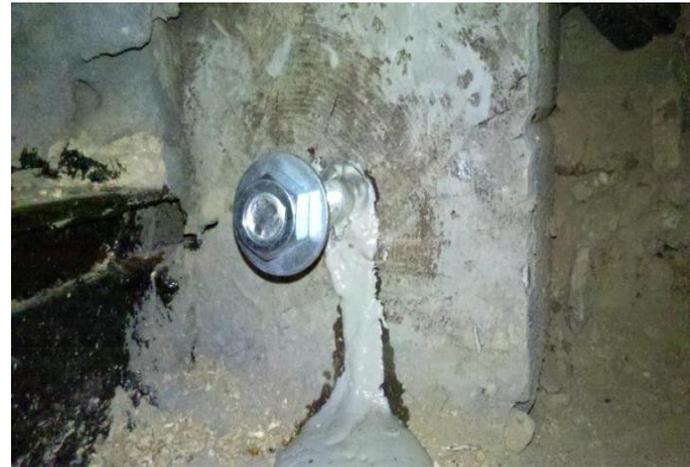
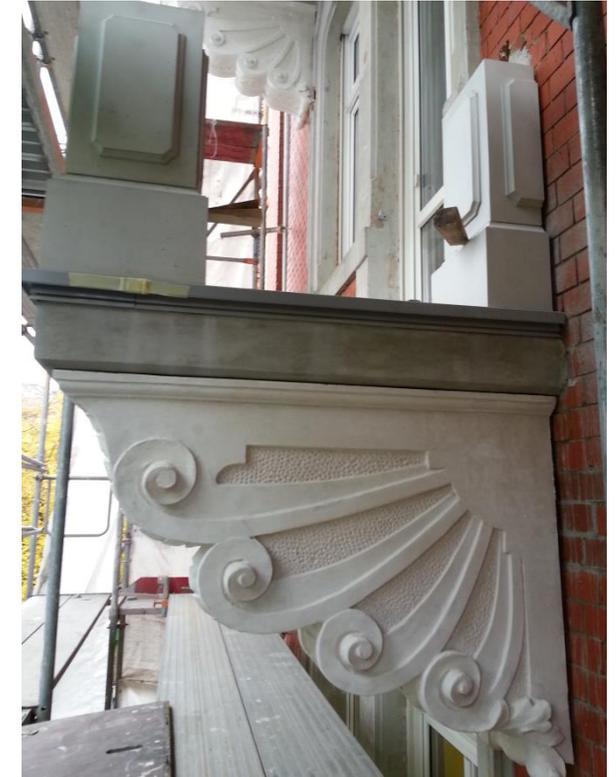
Anschluss (konstruktiv) an den Bestand: (Vorschlag)

Anschluss, Verankerung der Stahlprofile über Gewindestangen in den Balkenköpfen
